Lote 4 - Rota: Contorno

FRATAR
ENGENHARIA CONSULTIVA

| Diagnóstico da Calçada | Qualidade do Serviço | |
| Endereço: Av.Contorno, 8851 | 72 | B |

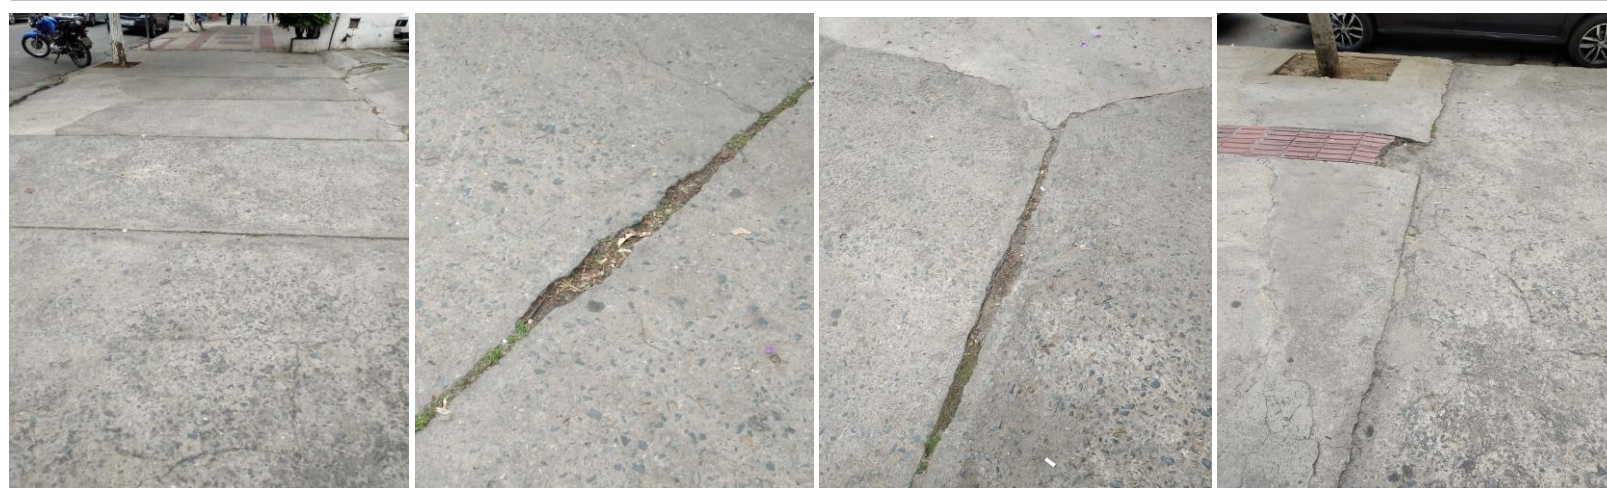
Fotos Complementares - Detalhes do Passeio

| ID | Itens Avaliados | Respostas | Nota |
|---|--|---|---|
| P_4 | Existencia de Buracos ? | Poucos | 5 |
| P_6 | Presença de desniveis ? | Leve | 7 |
| P_11 | O Passeio está no padrao da SMPU ? | Não | 0 |
| P_12 | A testada possui prática de estacionamento sobre o passeio ? | Sim | 0 |
