# Lote 4 - Rota: Raja Gabaglia

**FRATAR**  
ENGENHARIA CONSULTIVA

Diagnóstico da Calçada	Qualidade do Serviço	
Endereço: Av. Raja Gabaglia, 1817	<b>75</b>	<b>B</b>
Data do Registro: 07/11/2019 15:14:04		
Num. Lote CTM: 91129701005

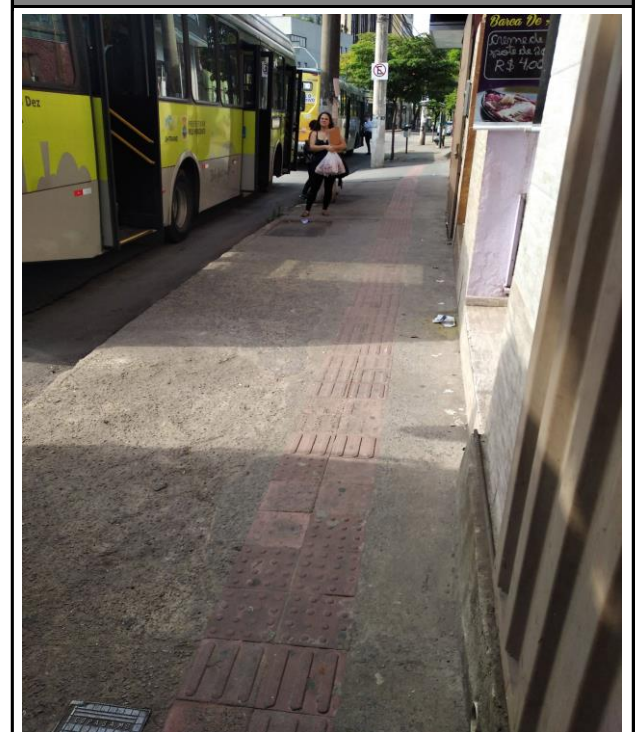
## Foto Geral

ID	Itens Avaliados	Respostas	Nota
P_1	O Mobiliário urbano está dentro da faixa de serviço de 70 cm ?	Sim	-
P_2	Qual a largura livre do Passeio ?	Acima de 1.50 m	10
P_3	Tipo de revestimento da calçada ?	Concreto	10
P_4	Existencia de Buracos ?	Nenhum	10
P_5	Condições Gerais do Piso e meio-fio da calçada ?	Ótimo(a)	10
P_6	Presença de desniveis ?	Nenhum	10
P_7	Tem rebaixamento de calçada para Pedestre ?	Não	10
P_8	Possui piso tátil ao longo da Calçada ?	Sim	-
P_9	A calçada Possui Rebaixamento de Veiculos correto ?	N.A	0
P_10	Existencia de altura livre menor que 2,10 m ?	Não	-
P_11	O Passeio está no padrao da SMPU ?	Não	0
P_12	A testada possui prática de estacionamento sobre o passeio ?	Não	10
P_13	Existe algum dispositivo de Drenagem sobre a calçada ?	Não	0
P_14	Existe PED em frente a testada ?	Não	-
P_15	Existe FTP em frente a testada ?	Não	-
P_16	Classificação geral da calçada pelo pesquisador.	Regular	5

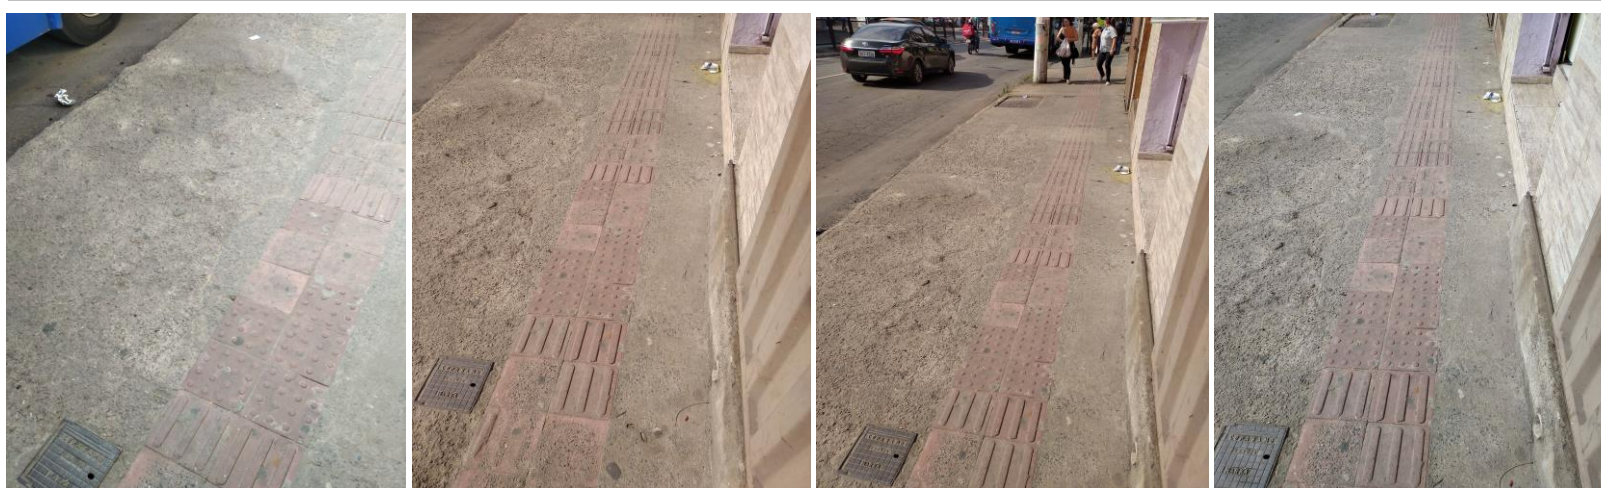
## Fotos Complementares - Detalhes do Passeio

ID	Itens Avaliados	Respostas	Nota
P_7_1	Qual tipo do Rebaixo ?	0	0
P_7_1_1	Se for do Tipo 1, Passeio possui largura livre de 1,2 m ?	0	0
P_7_1_2	Se for do Tipo 1, O rebaixo tem abas conforme a norma ?	0	0
P_7_2	A rampa do rebaixo tem Inclinação da norma (8,33%) ?	0	0
P_7_3	O rebaixo possui piso tátil ?	0	0
P_7_3_1	O piso tátil de alerta e direcional do rebaixo está conforme a norma ?	0	0
P_8_1	O piso tátil está no eixo da faixa livre ?	Não	0
P_8_2	Se tem uma leve mudança de direção está conforme a norma ?	Não	0
P_8_3	Se tem mudança de direção de 90º ou maior está conforme a norma ?	0	0
P_8_4	Se tem mudança de direção de três faixas direcionais está conforme a norma ?	0	0
P_8_5	Se tem mudança de direção de quatro faixas direcionais está conforme a norma?	0	0
P_8_6	Tem piso tátil em pontos de ônibus conforme a norma?	N.A	0
P_8_7	O piso tátil tem conexão com os lotes vizinhos?	Sim	0
P_8_8	O piso tátil está em boas condições aparentes?	Não	0

P_8_9	O piso tátil apresenta desenho com bom senso?	Sim	0
P_13_1	Dispositivo de Drenagem está devidamente instalado e bem conservado?	0	0
P_13_2	Dispositivo de Drenagem oferece risco para caminhamento seguro de pedestre?	0	0
