Diagnóstico da Calçada	Qualidade do Serviço	
Endereço: Rua Conceição do Mato Dentro, 507	88	B
Data do Registro: 28/10/2019 14:25:41		
Num. Lote CTM: 140212400375

Diagnóstico da Calçada	Qualidade do Serviço		Complemento do Diagnóstico
Endereço: Rua Conceição do Mato Dentro, 507 Data do Registro: 28/10/2019 14:25:41 Num. Lote CTM: 140212400375	88	B

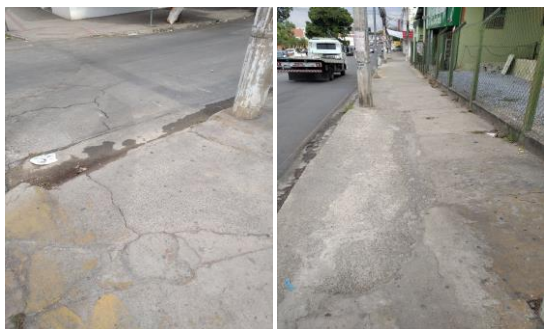
Fotos Complementares - Detalhes do Passeio

ID	Itens Avaliados	Respostas	Nota
P_1	O Mobiliário urbano está dentro da faixa de serviço de 70 cm ?	Sim	-
P_2	Qual a largura livre do Passeio ?	Acima de 1.50 m	10
P_3	Tipo de revestimento da calçada ?	Concreto	10
P_4	Existência de Buracos ?	Nenhum	10
P_5	Condições Gerais do Piso e meio-fio da calçada ?	Ótimo(a)	10
P_6	Presença de desníveis ?	Nenhum	10
P_7	Tem rebaixamento de calçada para Pedestre ?	Sim	8
P_8	Possui piso tátil ao longo da Calçada ?	Não	-
P_9	A calçada Possui Rebaixamento de Veículos correto ?	Sim	10
P_10	Existência de altura livre menor que 2,10 m ?	Não	-
P_11	O Passeio está no padrão da SMPU ?	Não	0
P_12	A testada possui prática de estacionamento sobre o passeio ?	Não	10
P_13	Existe algum dispositivo de Drenagem sobre a calçada ?	Não	0
P_14	Existe PED em frente a testada ?	Não	-
P_15	Existe FTP em frente a testada ?	Não	-
P_16	Classificação geral da calçada pelo pesquisador.	Ótimo(a)	10
