Diagnóstico da Calçada	Qualidade do Serviço	
Endereço: Av. João Pinheiro, 607	73	B
Data do Registro: 02/11/2019 09:37:24		
Num. Lote CTM: 10190400170

Diagnóstico da Calçada	Qualidade do Serviço		Complemento do Diagnóstico
Endereço: Av. João Pinheiro, 607 Data do Registro: 02/11/2019 09:37:24 Num. Lote CTM: 10190400170	73	B

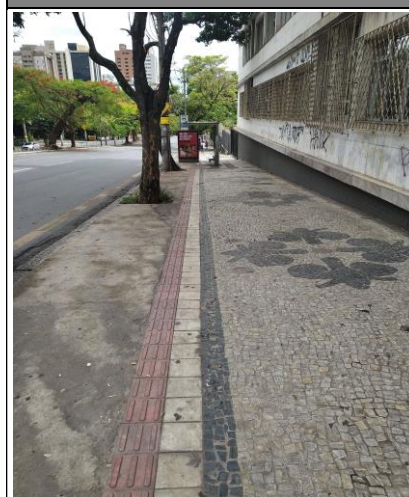
## Foto Geral

ID	Itens Avaliados	Respostas	Nota
P_1	O Mobiliário urbano está dentro da faixa de serviço de 70 cm ?	Sim	-
P_2	Qual a largura livre do Passeio ?	Acima de 1.50 m	10
P_3	Tipo de revestimento da calçada ?	Pedra Portuguesa	8
P_4	Existência de Buracos ?	Nenhum	5
P_5	Condições Gerais do Piso e meio-fio da calçada ?	Ótimo(a)	10
P_6	Presença de desníveis ?	Nenhum	10
P_7	Tem rebaixamento de calçada para Pedestre ?	Não	8
P_8	Possui piso tátil ao longo da Calçada ?	Sim	-
P_9	A calçada Possui Rebaixamento de Veículos correto ?	Não	0
P_10	Existência de altura livre menor que 2,10 m ?	Não	-
P_11	O Passeio está no padrão da SMPU ?	Não	0
P_12	A testada possui prática de estacionamento sobre o passeio ?	Não	10
P_13	Existe algum dispositivo de Drenagem sobre a calçada ?	Não	0
P_14	Existe PED em frente a testada ?	Sim	-
P_15	Existe FTP em frente a testada ?	Não	-
P_16	Classificação geral da calçada pelo pesquisador.	Regular	10
