Diagnóstico da Calçada	Qualidade do Serviço	
Endereço: Rua Monteiro Lobato, 223	<b>86</b>	<b>B</b>
Data do Registro: 28/10/2019 15:10:12		
Num. Lote CTM: 140217800090

# Lote 1 - Rota: Carlos Luz

**FRATAR**  
ENGENHARIA CONSULTIVA

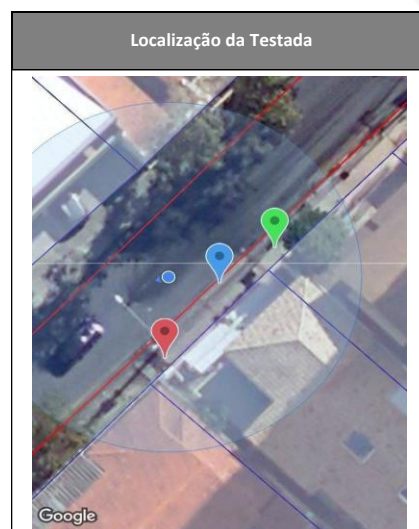
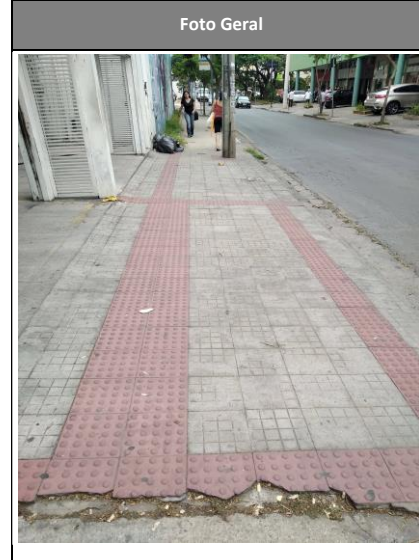
ID	Itens Avaliados	Respostas	Nota
P_1	O Mobiliário urbano está dentro da faixa de serviço de 70 cm ?	Sim	-
P_2	Qual a largura livre do Passeio ?	Entre 1.20 m e 1.50 m	6
P_3	Tipo de revestimento da calçada ?	Ladrilho Hidráulico	10
P_4	Existência de Buracos ?	Nenhum	10
P_5	Condições Gerais do Piso e meio-fio da calçada ?	Ótimo(a)	10
P_6	Presença de desníveis ?	Nenhum	10
P_7	Tem rebaixamento de calçada para Pedestre ?	Não	10
P_8	Possui piso tátil ao longo da Calçada ?	Sim	-
P_9	A calçada Possui Rebaixamento de Veículos correto ?	Sim	10
P_10	Existência de altura livre menor que 2,10 m ?	Não	-
P_11	O Passeio está no padrão da SMPU ?	Não	0
P_12	A testada possui prática de estacionamento sobre o passeio ?	Não	10
P_13	Existe algum dispositivo de Drenagem sobre a calçada ?	Não	0
P_14	Existe PED em frente a testada ?	Não	-
P_15	Existe FTP em frente a testada ?	Não	-
P_16	Classificação geral da calçada pelo pesquisador.	Ótimo(a)	10
