Diagnóstico da Calçada	Qualidade do Serviço	
Endereço: Av. Brigadeiro Eduardo Gomes, s/nº	70	C
Data do Registro: 13/11/2019 16:10:10		
Num. Lote CTM: 130629200230

Lote 1 - Rota: Noroeste

FRATAR
ENGENHARIA CONSULTIVA

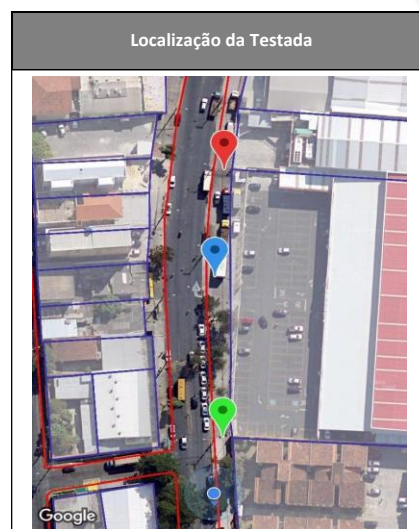
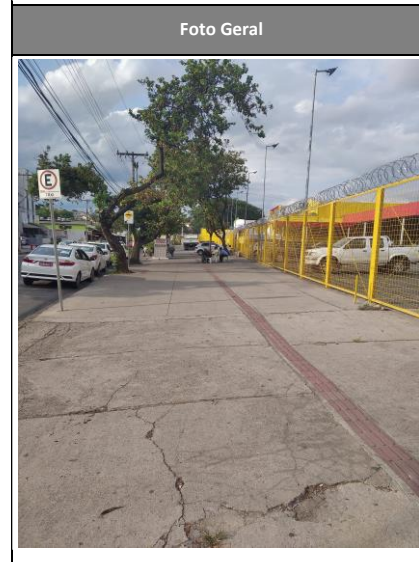
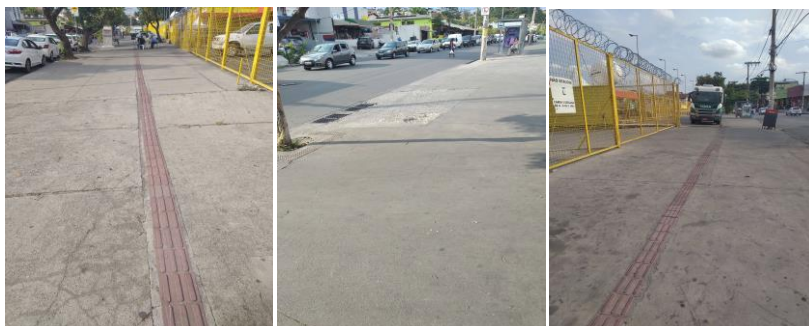
ID	Itens Avaliados	Respostas	Nota
P_1	O Mobiliário urbano está dentro da faixa de serviço de 70 cm ?	Sim	-
P_2	Qual a largura livre do Passeio ?	Acima de 1.50 m	10
P_3	Tipo de revestimento da calçada ?	Concreto	10
P_4	Existência de Buracos ?	Nenhum	10
P_5	Condições Gerais do Piso e meio-fio da calçada ?	Ótimo(a)	10
P_6	Presença de desníveis ?	Nenhum	10
P_7	Tem rebaixamento de calçada para Pedestre ?	Não	10
P_8	Possui piso tátil ao longo da Calçada ?	Sim	-
P_9	A calçada Possui Rebaixamento de Veículos correto ?	Não	0
P_10	Existência de altura livre menor que 2,10 m ?	Não	-
P_11	O Passeio está no padrão da SMPU ?	Não	0
P_12	A testada possui prática de estacionamento sobre o passeio ?	Sim	0
P_13	Existe algum dispositivo de Drenagem sobre a calçada ?	Não	0
P_14	Existe PED em frente a testada ?	Não	-
P_15	Existe FTP em frente a testada ?	Não	-
P_16	Classificação geral da calçada pelo pesquisador.	Ótimo(a)	10
