Diagnóstico da Calçada	Qualidade do Serviço	
Endereço: Av. Abílio Machado, 1892	42	D
Data do Registro: 08/11/2019 14:24:00		
Num. Lote CTM: 130052000070

Lote 1 - Rota: Noroeste

FRATAR
ENGENHARIA CONSULTIVA

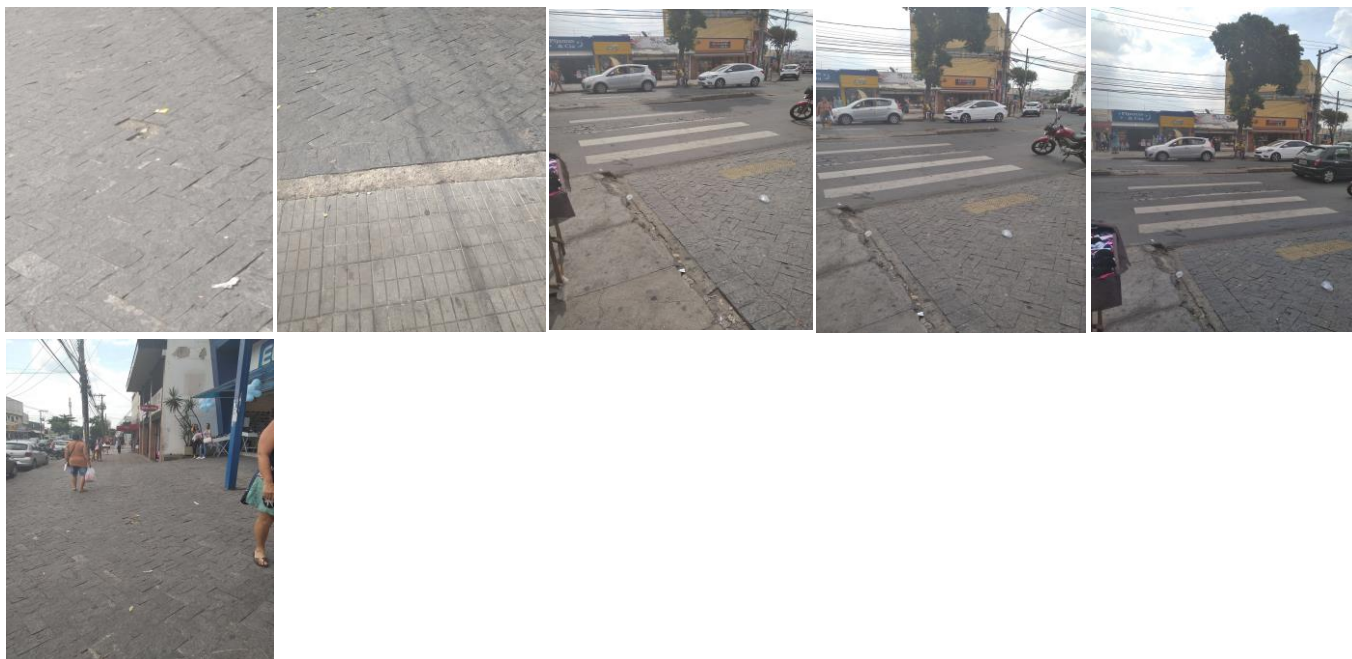
ID	Itens Avaliados	Respostas	Nota
P_1	O Mobiliário urbano está dentro da faixa de serviço de 70 cm ?	Sim	-
P_2	Qual a largura livre do Passeio ?	Acima de 1.50 m	10
P_3	Tipo de revestimento da calçada ?	Outro	0
P_4	Existência de Buracos ?	Poucos	5
P_5	Condições Gerais do Piso e meio-fio da calçada ?	Regular	5
P_6	Presença de desníveis ?	Leve	7
P_7	Tem rebaixamento de calçada para Pedestre ?	Não, mas deveria ter.	0
P_8	Possui piso tátil ao longo da Calçada ?	Não	-
P_9	A calçada Possui Rebaixamento de Veículos correto ?	Não	0
P_10	Existência de altura livre menor que 2,10 m ?	Não	-
P_11	O Passeio está no padrão da SMPU ?	Não	0
P_12	A testada possui prática de estacionamento sobre o passeio ?	Não	10
P_13	Existe algum dispositivo de Drenagem sobre a calçada ?	Não	0
P_14	Existe PED em frente a testada ?	Não	-
P_15	Existe FTP em frente a testada ?	Sim	-
P_16	Classificação geral da calçada pelo pesquisador.	Regular	5
