Lote 4 - Rota: Contorno

FRATAR
ENGENHARIA CONSULTIVA

Diagnóstico da Calçada	Qualidade do Serviço	
Endereço: Av.Contorno, 4852	60	C
Data do Registro: 02/11/2019 12:35:04		
Num. Lote CTM: 10077900330

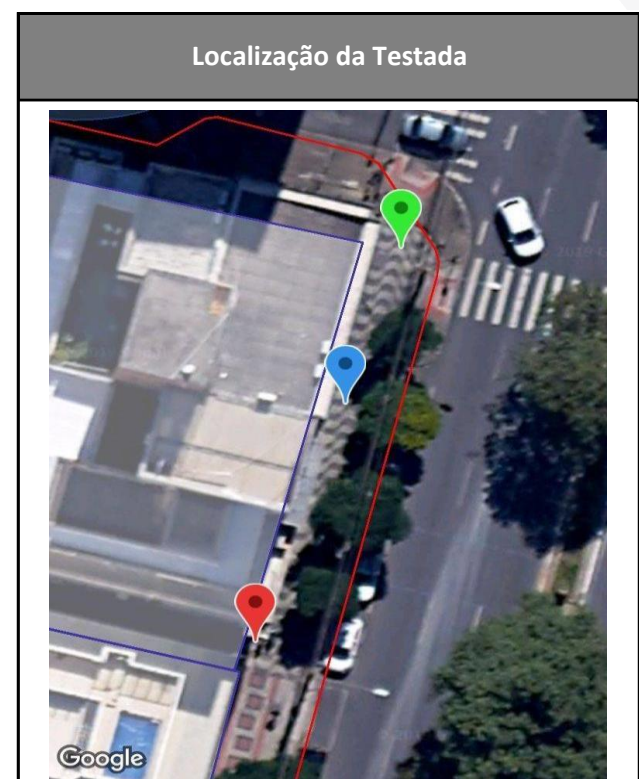
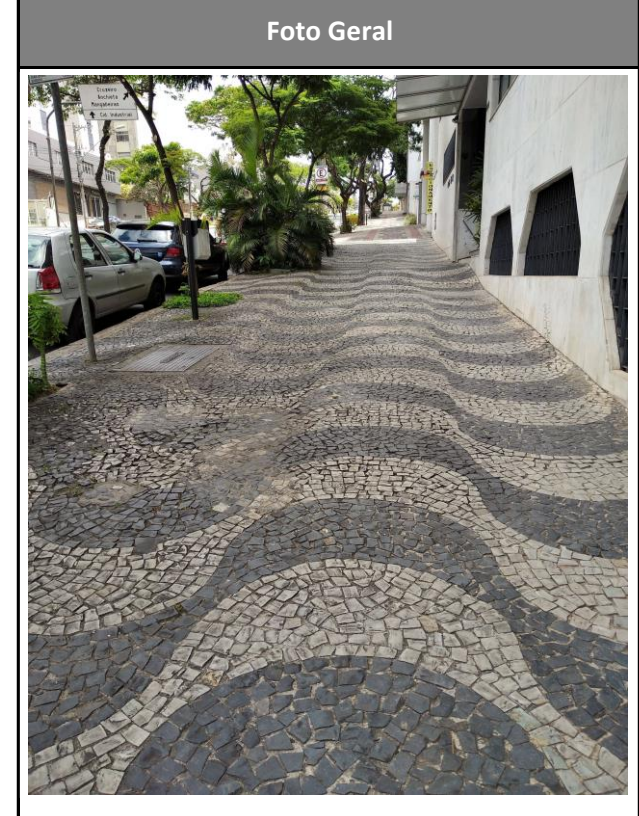
ID	Itens Avaliados	Respostas	Nota
P_1	O Mobiliário urbano está dentro da faixa de serviço de 70 cm ?	Sim	-
P_2	Qual a largura livre do Passeio ?	Acima de 1.50 m	10
P_3	Tipo de revestimento da calçada ?	Pedra Portuguesa	8
P_4	Existencia de Buracos ?	Poucos	5
P_5	Condições Gerais do Piso e meio-fio da calçada ?	Ótimo(a)	10
P_6	Presença de desniveis ?	Leve	7
P_7	Tem rebaixamento de calçada para Pedestre ?	Sim	8
P_8	Possui piso tátil ao longo da Calçada ?	Não	-
P_9	A calçada Possui Rebaixamento de Veiculos correto ?	N.A	0
P_10	Existencia de altura livre menor que 2,10 m ?	Não	-
P_11	O Passeio está no padrao da SMPU ?	Não	0
P_12	A testada possui prática de estacionamento sobre o passeio ?	Não	10
P_13	Existe algum dispositivo de Drenagem sobre a calçada ?	Sim	0
P_14	Existe PED em frente a testada ?	Não	-
P_15	Existe FTP em frente a testada ?	Sim	-
P_16	Classificação geral da calçada pelo pesquisador.	Ótimo(a)	10

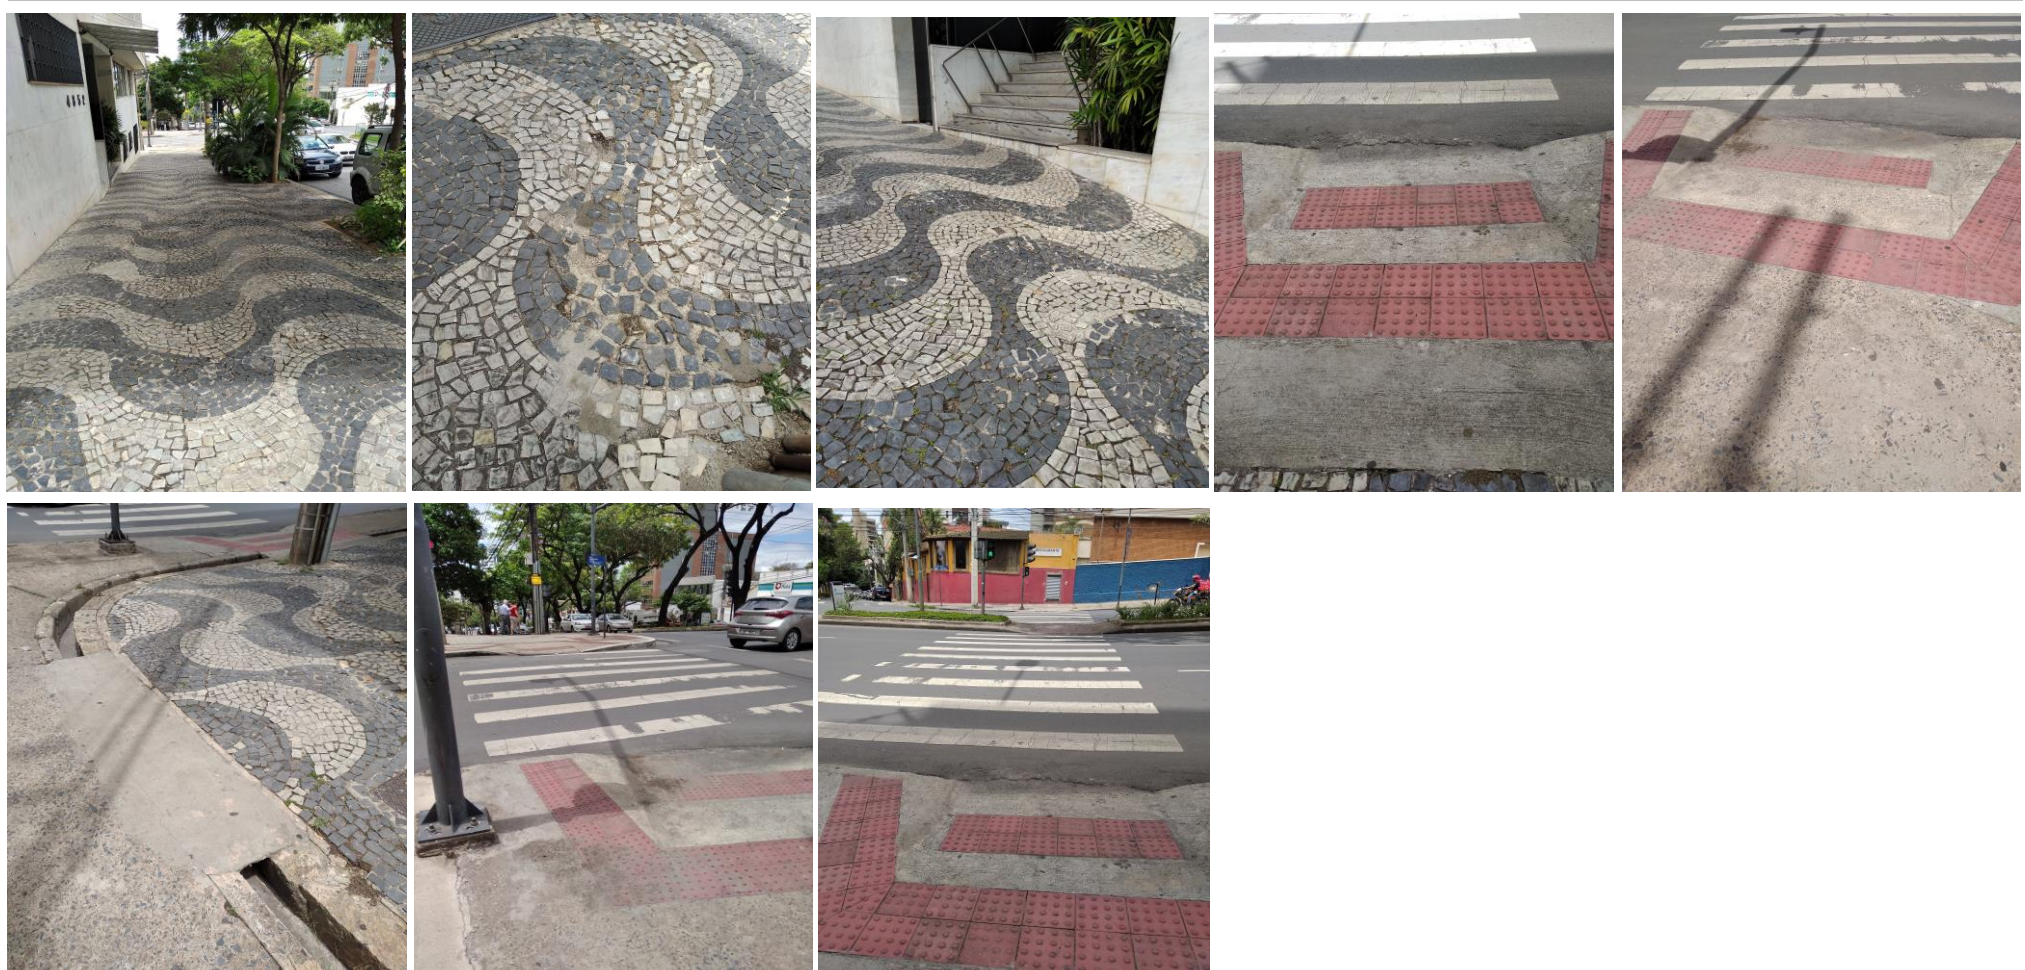
Fotos Complementares - Detalhes do Passeio

ID	Itens Avaliados	Respostas	Nota
P_7_1	Qual tipo do Rebaixo ?	Rebaixo Tipo 1 (trapézio)	0
P_7_1_1	Se for do Tipo 1, Passeio possui largura livre de 1,2 m ?	Sim	0
P_7_1_2	Se for do Tipo 1, O rebaixo tem abas conforme a norma ?	Não	0
P_7_2	A rampa do rebaixo tem Inclinação da norma (8,33%) ?	Sim	0
P_7_3	O rebaixo possui piso tátil ?	Tem só piso de alerta	0
P_7_3_1	O piso tátil de alerta e direcional do rebaixo está conforme a norma ?	Sim	0
P_8_1	O piso tátil está no eixo da faixa livre ?	0	0
P_8_2	Se tem uma leve mudança de direção está conforme a norma ?	0	0
P_8_3	Se tem mudança de direção de 90º ou maior está conforme a norma ?	0	0
P_8_4	Se tem mudança de direção de três faixas direcionais está conforme a norma ?	0	0
P_8_5	Se tem mudança de direção de quatro faixas direcionais está conforme a norma?	0	0
P_8_6	Tem piso tátil em pontos de ônibus conforme a norma?	0	0
P_8_7	O piso tátil tem conexão com os lotes vizinhos?	0	0

P_8_8	O piso tátil está em boas condições aparentes?	0	0
P_8_9	O piso tátil apresenta desenho com bom senso?	0	0
P_13_1	Dispositivo de Drenagem está devidamente instalado e bem conservado?	Não	0
P_13_2	Dispositivo de Drenagem oferece risco para caminhamento seguro de pedestre?	Sim	0
