Lote 1 - Rota: Noroeste

FRATAR
ENGENHARIA CONSULTIVA

Diagnóstico da Calçada	Qualidade do Serviço	
Endereço: Av. Brigadeiro Eduardo Gomes, 907	65	C
Data do Registro: 26/11/2019 15:08:38		
Num. Lote CTM: 130475000275

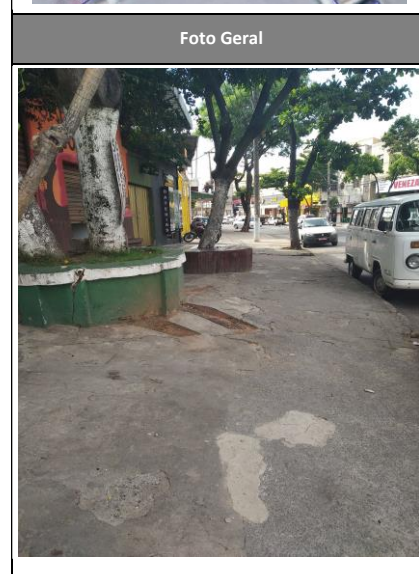
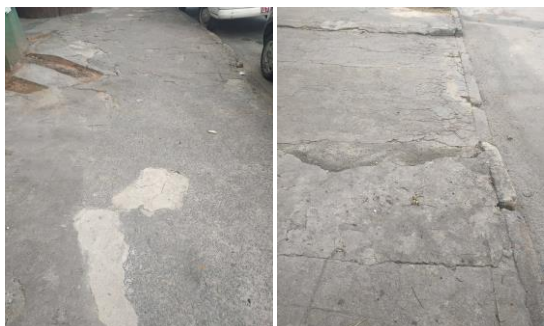
Fotos Complementares - Detalhes do Passeio

ID	Itens Avaliados	Respostas	Nota
P_1	O Mobiliário urbano está dentro da faixa de serviço de 70 cm ?	Não	-
P_2	Qual a largura livre do Passeio ?	Acima de 1.50 m	10
P_3	Tipo de revestimento da calçada ?	Concreto	10
P_4	Existência de Buracos ?	Poucos	5
P_5	Condições Gerais do Piso e meio-fio da calçada ?	Regular	5
P_6	Presença de desníveis ?	Nenhum	10
P_7	Tem rebaixamento de calçada para Pedestre ?	Não	10
P_8	Possui piso tátil ao longo da Calçada ?	Não	-
P_9	A calçada Possui Rebaixamento de Veículos correto ?	Não	0
P_10	Existência de altura livre menor que 2,10 m ?	Não	-
P_11	O Passeio está no padrão da SMPU ?	Não	0
P_12	A testada possui prática de estacionamento sobre o passeio ?	Não	10
P_13	Existe algum dispositivo de Drenagem sobre a calçada ?	Não	0
P_14	Existe PED em frente a testada ?	Não	-
P_15	Existe FTP em frente a testada ?	Não	-
P_16	Classificação geral da calçada pelo pesquisador.	Regular	5
