Lote 3 - Rota: Augusto de Lima

FRATAR
ENGENHARIA CONSULTIVA

Diagnóstico da Calçada	Qualidade do Serviço	
Endereço: Av. Augusto de Lima, 212	51	C
Data do Registro: 07/11/2019 08:33:47		
Num. Lote CTM: 10302700220

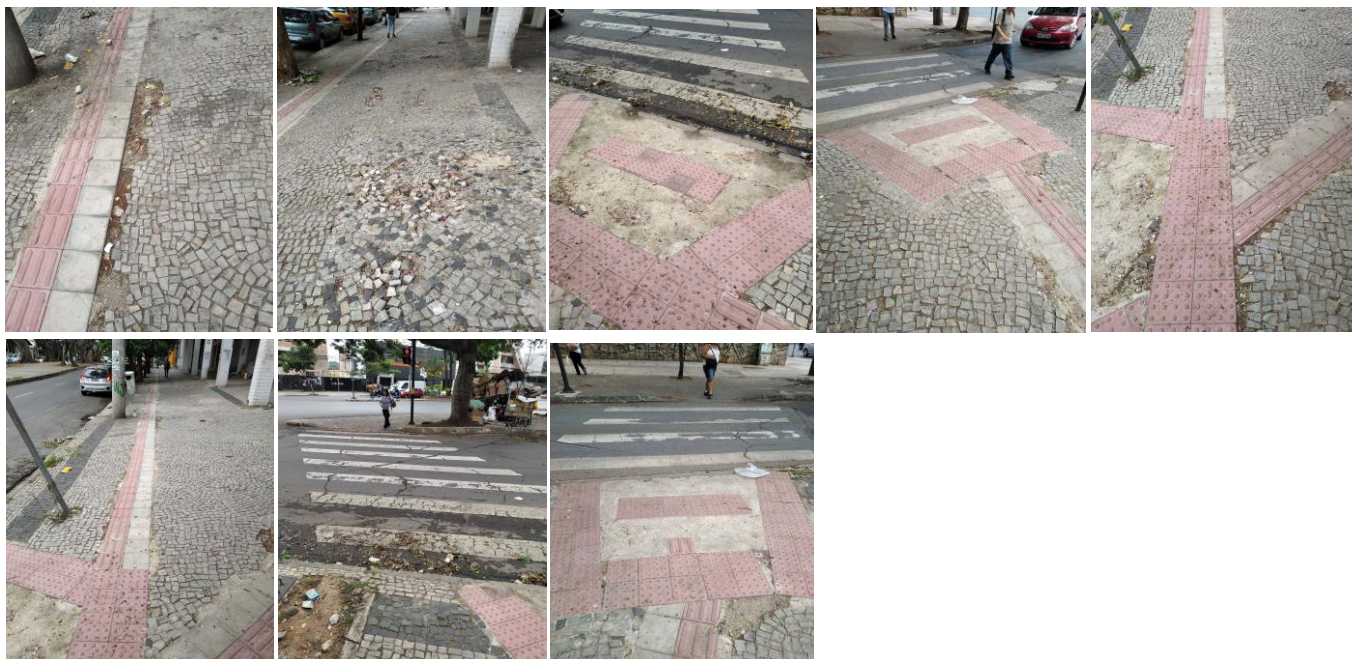
Fotos Complementares - Detalhes do Passeio

ID	Itens Avaliados	Respostas	Nota
P_1	O Mobiliário urbano está dentro da faixa de serviço de 70 cm ?	Sim	-
P_2	Qual a largura livre do Passeio ?	Acima de 1.50 m	10
P_3	Tipo de revestimento da calçada ?	Pedra Portuguesa	8
P_4	Existência de Buracos ?	Poucos	5
P_5	Condições Gerais do Piso e meio-fio da calçada ?	Péssimo	0
P_6	Presença de desníveis ?	Nenhum	10
P_7	Tem rebaixamento de calçada para Pedestre ?	Sim	8
P_8	Possui piso tátil ao longo da Calçada ?	Sim	-
P_9	A calçada Possui Rebaixamento de Veículos correto ?	N.A	0
P_10	Existência de altura livre menor que 2,10 m ?	Não	-
P_11	O Passeio está no padrão da SMPU ?	Não	0
P_12	A testada possui prática de estacionamento sobre o passeio ?	Não	10
P_13	Existe algum dispositivo de Drenagem sobre a calçada ?	Não	0
P_14	Existe PED em frente a testada ?	Não	-
P_15	Existe FTP em frente a testada ?	Sim	-
P_16	Classificação geral da calçada pelo pesquisador.	Ruim	0
