Diagnóstico da Calçada	Qualidade do Serviço	
Endereço: Rua Curitiba, 1825	<b>65</b>	<b>C</b>
Data do Registro: 12/11/2019 09:59:53		
#N/D

Diagnóstico da Calçada	Qualidade do Serviço		Complemento do Diagnóstico
Endereço: Rua Curitiba, 1825 Data do Registro: 12/11/2019 09:59:53 #N/D	65	C

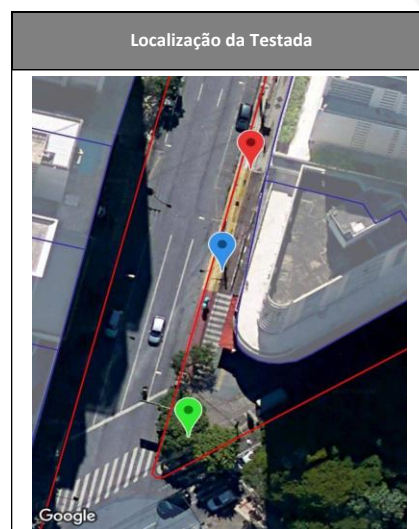
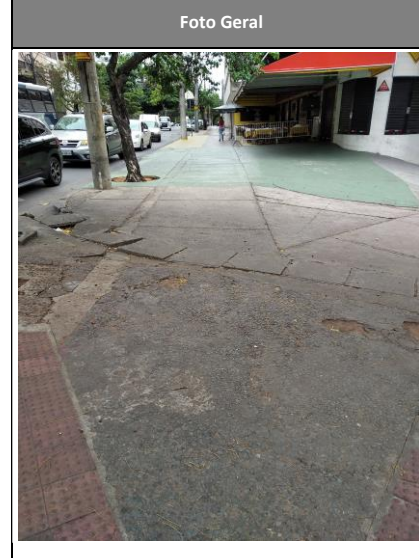
ID	Itens Avaliados	Respostas	Nota
P_1	O Mobiliário urbano está dentro da faixa de serviço de 70 cm ?	Sim	-
P_2	Qual a largura livre do Passeio ?	Acima de 1.50 m	10
P_3	Tipo de revestimento da calçada ?	Concreto	10
P_4	Existência de Buracos ?	Poucos	5
P_5	Condições Gerais do Piso e meio-fio da calçada ?	Regular	5
P_6	Presença de desníveis ?	Nenhum	10
P_7	Tem rebaixamento de calçada para Pedestre ?	Sim	8
P_8	Possui piso tátil ao longo da Calçada ?	Não	-
P_9	A calçada Possui Rebaixamento de Veículos correto ?	Sim	10
P_10	Existência de altura livre menor que 2,10 m ?	Não	-
P_11	O Passeio está no padrão da SMPU ?	Não	0
P_12	A testada possui prática de estacionamento sobre o passeio ?	Não	10
P_13	Existe algum dispositivo de Drenagem sobre a calçada ?	Sim	0
P_14	Existe PED em frente a testada ?	Não	-
P_15	Existe FTP em frente a testada ?	Sim	-
P_16	Classificação geral da calçada pelo pesquisador.	Regular	5

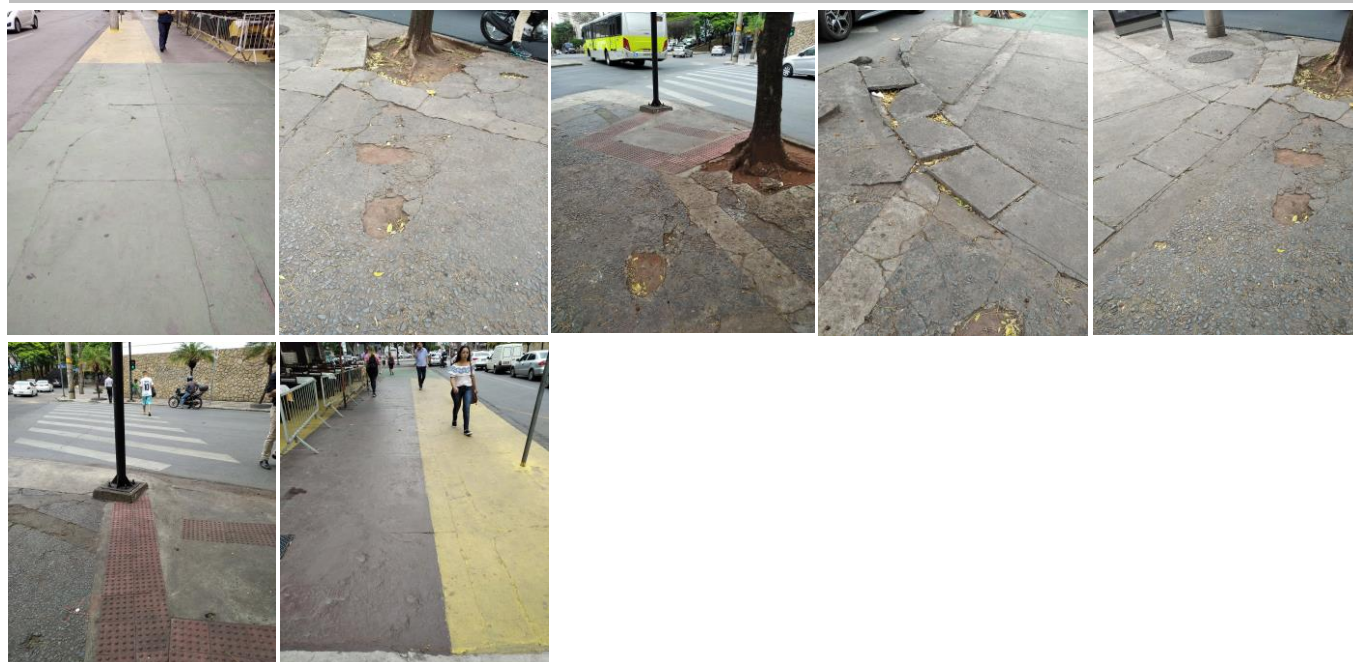
### Fotos Complementares - Detalhes do Passeio

ID	Itens Avaliados	Respostas	Nota
P_7_1	Qual tipo do Rebaixo ?	Rebaixo Tipo 1 (trapézio)	0
P_7_1_1	Se for do Tipo 1, Passeio possui largura livre de 1,2 m ?	Sim	0
P_7_1_2	Se for do Tipo 1, O rebaixo tem abas conforme a norma ?	Não	0
P_7_2	A rampa do rebaixo tem Inclinação da norma (8,33%) ?	Sim	0
P_7_3	O rebaixo possui piso tátil ?	Tem só piso de alerta	0
P_7_3_1	O piso tátil de alerta e direcional do rebaixo está conforme a norma ?	Sim	0
P_8_1	O piso tátil está no eixo da faixa livre ?	0	0
P_8_2	Se tem uma leve mudança de direção está conforme a norma ?	0	0
P_8_3	Se tem mudança de direção de 90º ou maior está conforme a norma ?	0	0
P_8_4	Se tem mudança de direção de três faixas direcionais está conforme a norma ?	0	0
P_8_5	Se tem mudança de direção de quatro faixas direcionais está conforme a norma?	0	0
P_8_6	Tem piso tátil em pontos de ônibus conforme a norma?	0	0
P_8_7	O piso tátil tem conexão com os lotes vizinhos?	0	0

P_8_8	O piso tátil está em boas condições aparentes?	0	0
P_8_9	O piso tátil apresenta desenho com bom senso?	0	0
P_13_1	Dispositivo de Drenagem está devidamente instalado e bem conservado?	Não	0
P_13_2	Dispositivo de Drenagem oferece risco para caminamento seguro de pedestre?	Sim	0
