Diagnóstico da Calçada	Qualidade do Serviço	
Endereço: Av. Abílio Machado, s/nº	62	C
Data do Registro: 11/11/2019 16:34:25		
Num. Lote CTM: 130116000265

Lote 1 - Rota: Noroeste

FRATAR
ENGENHARIA CONSULTIVA

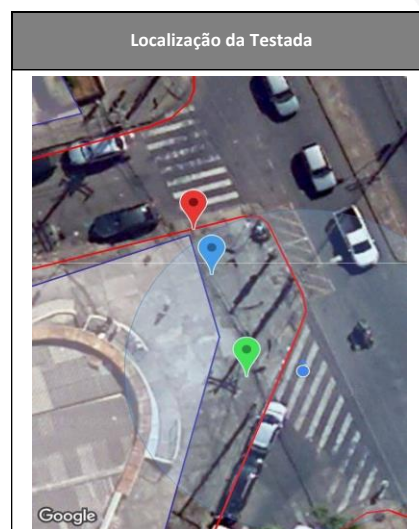
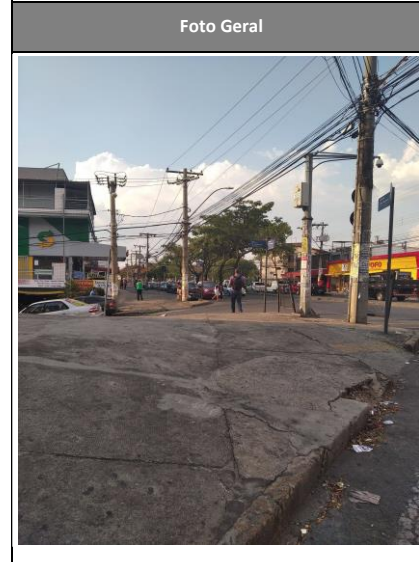
ID	Itens Avaliados	Respostas	Nota
P_1	O Mobiliário urbano está dentro da faixa de serviço de 70 cm ?	Sim	-
P_2	Qual a largura livre do Passeio ?	Acima de 1.50 m	10
P_3	Tipo de revestimento da calçada ?	Concreto	10
P_4	Existência de Buracos ?	Poucos	5
P_5	Condições Gerais do Piso e meio-fio da calçada ?	Regular	5
P_6	Presença de desníveis ?	Nenhum	10
P_7	Tem rebaixamento de calçada para Pedestre ?	Sim	7
P_8	Possui piso tátil ao longo da Calçada ?	Não	-
P_9	A calçada Possui Rebaixamento de Veículos correto ?	N.A	0
P_10	Existência de altura livre menor que 2,10 m ?	Não	-
P_11	O Passeio está no padrão da SMPU ?	Não	0
P_12	A testada possui prática de estacionamento sobre o passeio ?	Não	10
P_13	Existe algum dispositivo de Drenagem sobre a calçada ?	Não	0
P_14	Existe PED em frente a testada ?	Não	-
P_15	Existe FTP em frente a testada ?	Sim	-
P_16	Classificação geral da calçada pelo pesquisador.	Regular	5

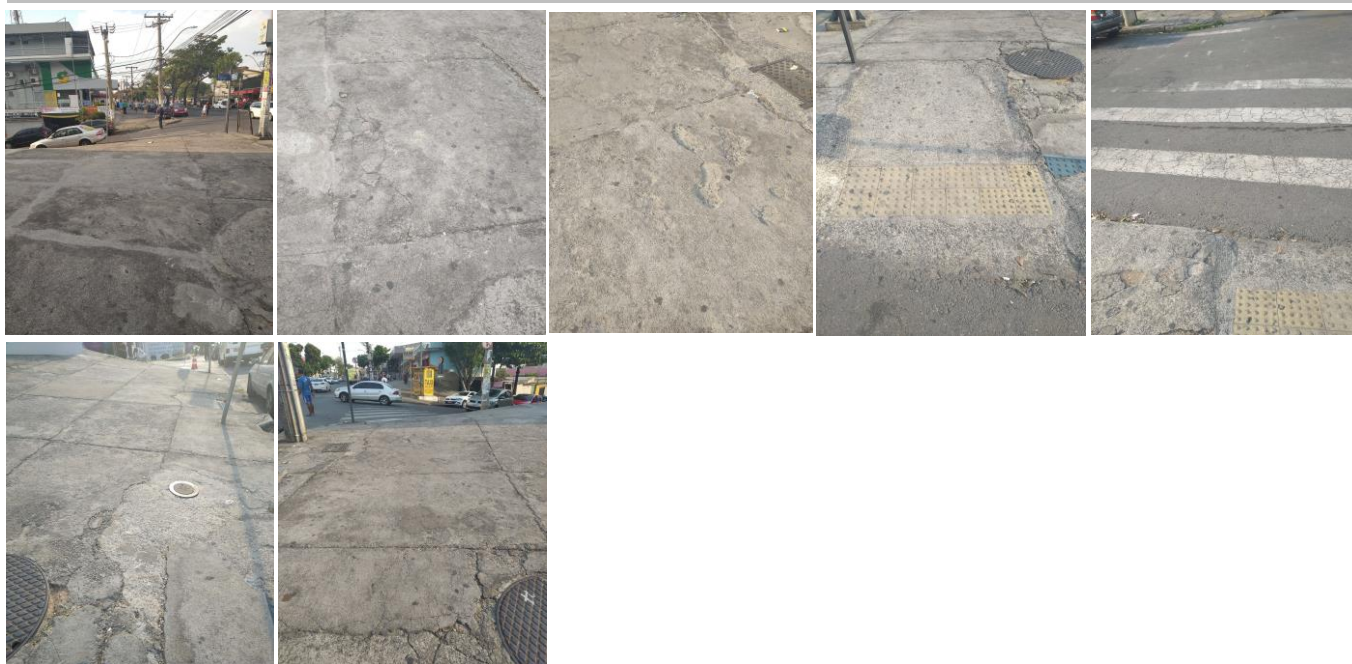
Fotos Complementares - Detalhes do Passeio

ID	Itens Avaliados	Respostas	Nota
P_7_1	Qual tipo do Rebaixo ?	Rebaixo Tipo 1 (trapézio)	0
P_7_1_1	Se for do Tipo 1, Passeio possui largura livre de 1,2 m ?	Sim	0
P_7_1_2	Se for do Tipo 1, O rebaixo tem abas conforme a norma ?	Não	-1
P_7_2	A rampa do rebaixo tem Inclinação da norma (8,33%) ?	Sim	0
P_7_3	O rebaixo possui piso tátil ?	Tem só piso de alerta	-1
P_7_3_1	O piso tátil de alerta e direcional do rebaixo está conforme a norma ?	Não	-1
P_8_1	O piso tátil está no eixo da faixa livre ?	0	0
P_8_2	Se tem uma leve mudança de direção está conforme a norma ?	0	0
P_8_3	Se tem mudança de direção de 90º ou maior está conforme a norma ?	0	0
P_8_4	Se tem mudança de direção de três faixas direcionais está conforme a norma ?	0	0
P_8_5	Se tem mudança de direção de quatro faixas direcionais está conforme a norma?	0	0
P_8_6	Tem piso tátil em pontos de ônibus conforme a norma?	0	0
P_8_7	O piso tátil tem conexão com os lotes vizinhos?	0	0

P_8_8	O piso tátil está em boas condições aparentes?	0	0
P_8_9	O piso tátil apresenta desenho com bom senso?	0	0
P_13_1	Dispositivo de Drenagem está devidamente instalado e bem conservado?	0	0
P_13_2	Dispositivo de Drenagem oferece risco para caminamento seguro de pedestre?	0	0
