Lote 1 - Rota: Padre Pedro Pinto

Diagnóstico da Calçada	Qualidade do Serviço	
Endereço: Rua Padre Pedro Pinto, 5881	35	D
Data do Registro: 13/11/2019 12:32:52		
Num. Lote CTM: 210413500180

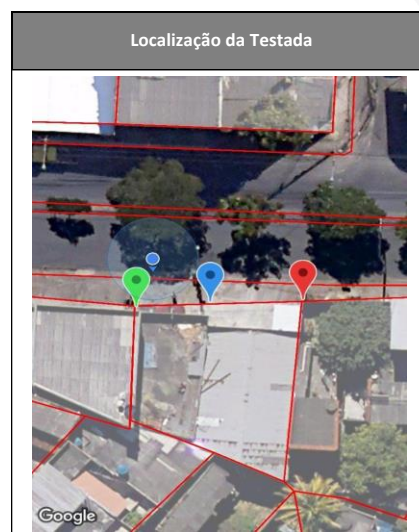
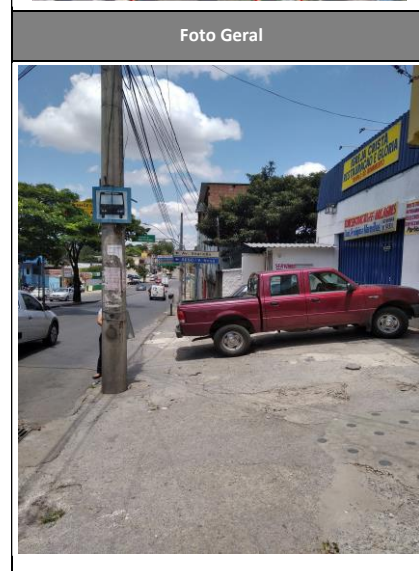
ID	Itens Avaliados	Respostas	Nota
P_1	O Mobiliário urbano está dentro da faixa de serviço de 70 cm ?	Sim	-
P_2	Qual a largura livre do Passeio ?	Acima de 1.50 m	10
P_3	Tipo de revestimento da calçada ?	Concreto	10
P_4	Existência de Buracos ?	Poucos	5
P_5	Condições Gerais do Piso e meio-fio da calçada ?	Péssimo	0
P_6	Presença de desníveis ?	Severo	0
P_7	Tem rebaixamento de calçada para Pedestre ?	Não	10
P_8	Possui piso tátil ao longo da Calçada ?	Não	-
P_9	A calçada Possui Rebaixamento de Veículos correto ?	Não	0
P_10	Existência de altura livre menor que 2,10 m ?	Não	-
P_11	O Passeio está no padrão da SMPU ?	Não	0
P_12	A testada possui prática de estacionamento sobre o passeio ?	Sim	0
P_13	Existe algum dispositivo de Drenagem sobre a calçada ?	Não	0
P_14	Existe PED em frente a testada ?	Sim	-
P_15	Existe FTP em frente a testada ?	Não	-
P_16	Classificação geral da calçada pelo pesquisador.	Ruim	0
