Diagnóstico da Calçada	Qualidade do Serviço	
Endereço: Av. Cristovão Colombo, s/nº	79	B
Data do Registro: 03/11/2019 17:22:15		
Num. Lote CTM: 10088200110

Diagnóstico da Calçada	Qualidade do Serviço		Complemento do Diagnóstico
Endereço: Av. Cristovão Colombo, s/nº Data do Registro: 03/11/2019 17:22:15 Num. Lote CTM: 10088200110	79	B

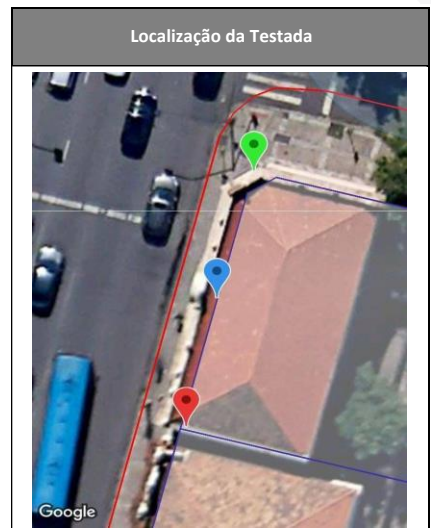
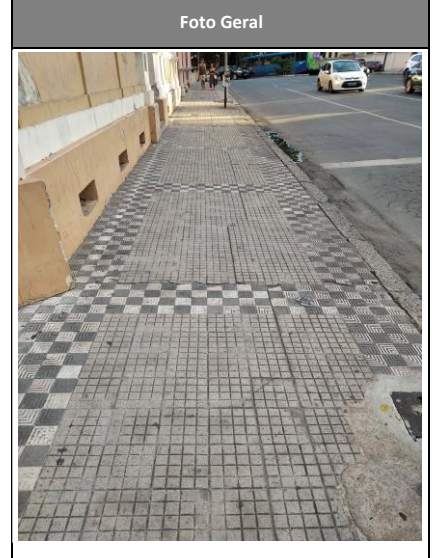
ID	Itens Avaliados	Respostas	Nota
P_1	O Mobiliário urbano está dentro da faixa de serviço de 70 cm ?	Sim	-
P_2	Qual a largura livre do Passeio ?	Acima de 1.50 m	10
P_3	Tipo de revestimento da calçada ?	Ladrilho Hidráulico	8
P_4	Existência de Buracos ?	Nenhum	5
P_5	Condições Gerais do Piso e meio-fio da calçada ?	Ótimo(a)	5
P_6	Presença de desníveis ?	Nenhum	10
P_7	Tem rebaixamento de calçada para Pedestre ?	Sim	10
P_8	Possui piso tátil ao longo da Calçada ?	Não	-
P_9	A calçada Possui Rebaixamento de Veículos correto ?	N.A	0
P_10	Existência de altura livre menor que 2,10 m ?	Não	-
P_11	O Passeio está no padrão da SMPU ?	Não	0
P_12	A testada possui prática de estacionamento sobre o passeio ?	Não	10
P_13	Existe algum dispositivo de Drenagem sobre a calçada ?	Não	0
P_14	Existe PED em frente a testada ?	Não	-
P_15	Existe FTP em frente a testada ?	Sim	-
P_16	Classificação geral da calçada pelo pesquisador.	Ótimo(a)	10

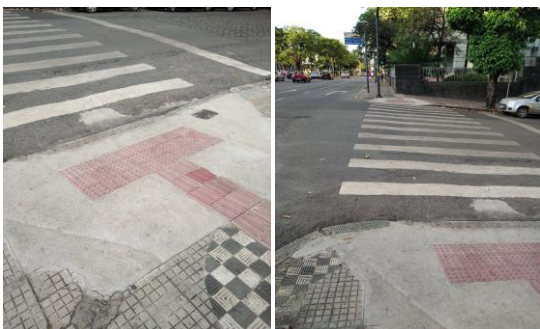
Fotos Complementares - Detalhes do Passeio

ID	Itens Avaliados	Respostas	Nota
P_7_1	Qual tipo do Rebaixo ?	Rebaixo Tipo 1 (trapézio)	0
P_7_1_1	Se for do Tipo 1, Passeio possui largura livre de 1,2 m ?	Sim	0
P_7_1_2	Se for do Tipo 1, O rebaixo tem abas conforme a norma ?	Não	-1
P_7_2	A rampa do rebaixo tem Inclinação da norma (8,33%) ?	Sim	0
P_7_3	O rebaixo possui piso tátil ?	Tem piso de alerta e direcional	0
P_7_3_1	O piso tátil de alerta e direcional do rebaixo está conforme a norma ?	Sim	0
P_8_1	O piso tátil está no eixo da faixa livre ?	0	0
P_8_2	Se tem uma leve mudança de direção está conforme a norma ?	0	0
P_8_3	Se tem mudança de direção de 90º ou maior está conforme a norma ?	0	0
P_8_4	Se tem mudança de direção de três faixas direcionais está conforme a norma ?	0	0
P_8_5	Se tem mudança de direção de quatro faixas direcionais está conforme a norma?	0	0
P_8_6	Tem piso tátil em pontos de ônibus conforme a norma?	0	0
P_8_7	O piso tátil tem conexão com os lotes vizinhos?	0	0

P_8_8	O piso tátil está em boas condições aparentes?	0	0
P_8_9	O piso tátil apresenta desenho com bom senso?	0	0
P_13_1	Dispositivo de Drenagem está devidamente instalado e bem conservado?	0	0
P_13_2	Dispositivo de Drenagem oferece risco para caminamento seguro de pedestre?	0	0
