Diagnóstico da Calçada	Qualidade do Serviço	
Endereço: Av. João Pinheiro, 500	<b>51</b>	<b>C</b>
Data do Registro: 02/11/2019 09:08:07		
Num. Lote CTM: 10216600440

Diagnóstico da Calçada	Qualidade do Serviço		Complemento do Diagnóstico
Endereço: Av. João Pinheiro, 500 Data do Registro: 02/11/2019 09:08:07 Num. Lote CTM: 10216600440	51	C

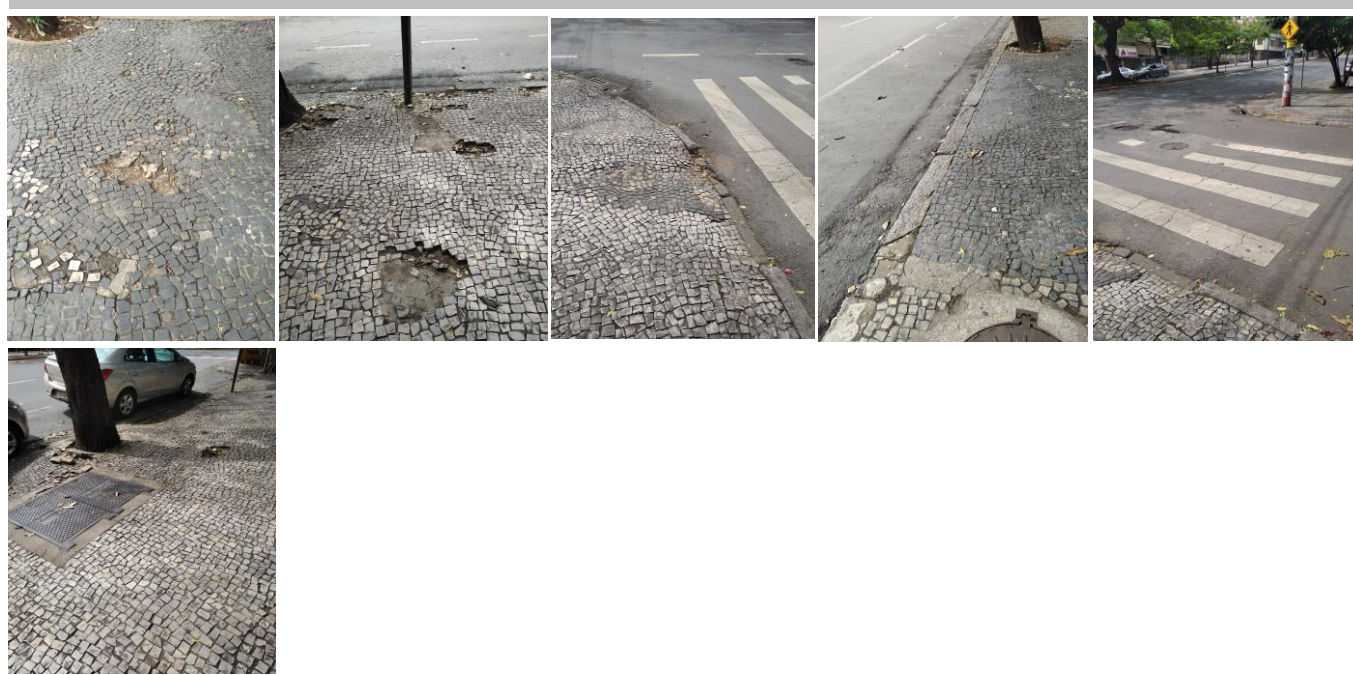
Fotos Complementares - Detalhes do Passeio

ID	Itens Avaliados	Respostas	Nota
P_1	O Mobiliario urbano está dentro da faixa de serviço de 70 cm ?	Sim	-
P_2	Qual a largura livre do Passeio ?	Acima de 1.50 m	10
P_3	Tipo de revestimento da caçada ?	Pedra Portuguesa	10
P_4	Existencia de Buracos ?	Poucos	5
P_5	Condições Gerais do Piso e meio-fio da calçada ?	Péssimo	0
P_6	Presença de desníveis ?	Nenhum	10
P_7	Tem rebaixamento de calçada para Pedestre ?	Sim	9
P_8	Possui piso tátil ao longo da Calçada ?	Não	-
P_9	A calçada Possui Rebaixamento de Veiculos correto ?	Não	0
P_10	Existencia de altura livre menor que 2,10 m ?	Não	-
P_11	O Passeio está no padrao da SMPU ?	Não	0
P_12	A testada possui prática de estacionamento sobre o passeio ?	Não	10
P_13	Existe algum dispositivo de Drenagem sobre a calçada ?	Não	0
P_14	Existe PED em frente a testada ?	Não	-
P_15	Existe FTP em frente a testada ?	Sim	-
P_16	Classificação geral da calçada pelo pesquisador.	Ruim	0
