Diagnóstico da Calçada	Qualidade do Serviço	
Endereço: Av. Augusto de Lima, 1718	63	C
Data do Registro: 07/11/2019 09:51:26		
Num. Lote CTM: 10366300085

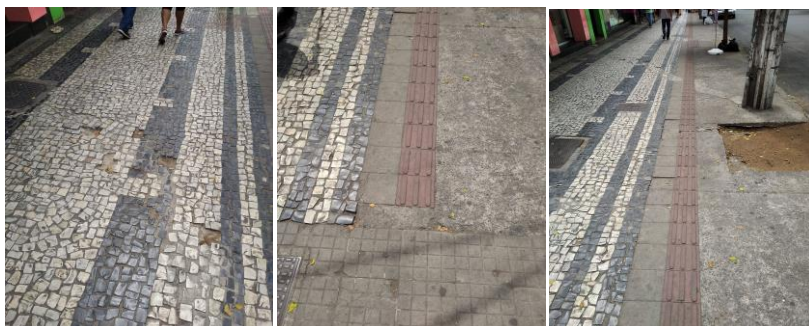
Fotos Complementares - Detalhes do Passeio

ID	Itens Avaliados	Respostas	Nota
P_1	O Mobiliário urbano está dentro da faixa de serviço de 70 cm ?	Sim	-
P_2	Qual a largura livre do Passeio ?	Acima de 1.50 m	10
P_3	Tipo de revestimento da calçada ?	Pedra Portuguesa	8
P_4	Existência de Buracos ?	Poucos	5
P_5	Condições Gerais do Piso e meio-fio da calçada ?	Regular	5
P_6	Presença de desníveis ?	Nenhum	10
P_7	Tem rebaixamento de calçada para Pedestre ?	Não	10
P_8	Possui piso tátil ao longo da Calçada ?	Sim	-
P_9	A calçada Possui Rebaixamento de Veículos correto ?	N.A	0
P_10	Existência de altura livre menor que 2,10 m ?	Não	-
P_11	O Passeio está no padrão da SMPU ?	Não	0
P_12	A testada possui prática de estacionamento sobre o passeio ?	Não	10
P_13	Existe algum dispositivo de Drenagem sobre a calçada ?	Não	0
P_14	Existe PED em frente a testada ?	Não	-
P_15	Existe FTP em frente a testada ?	Não	-
P_16	Classificação geral da calçada pelo pesquisador.	Regular	5
