Lote 4 - Rota: Contorno

FRATAR
ENGENHARIA CONSULTIVA

Diagnóstico da Calçada	Qualidade do Serviço	
Endereço: Av.Contorno, 3219	62	C
Data do Registro: 08/11/2019 17:25:07		
Num. Lote CTM: 60085800435

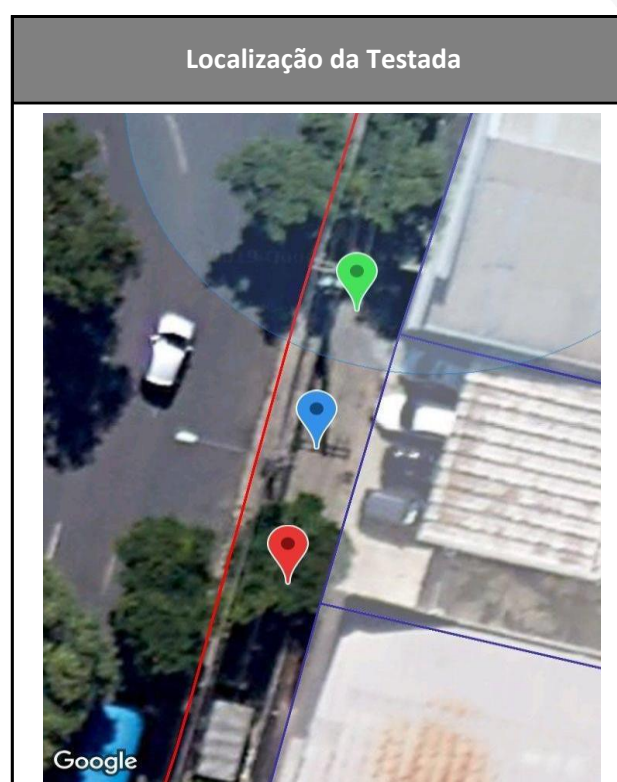
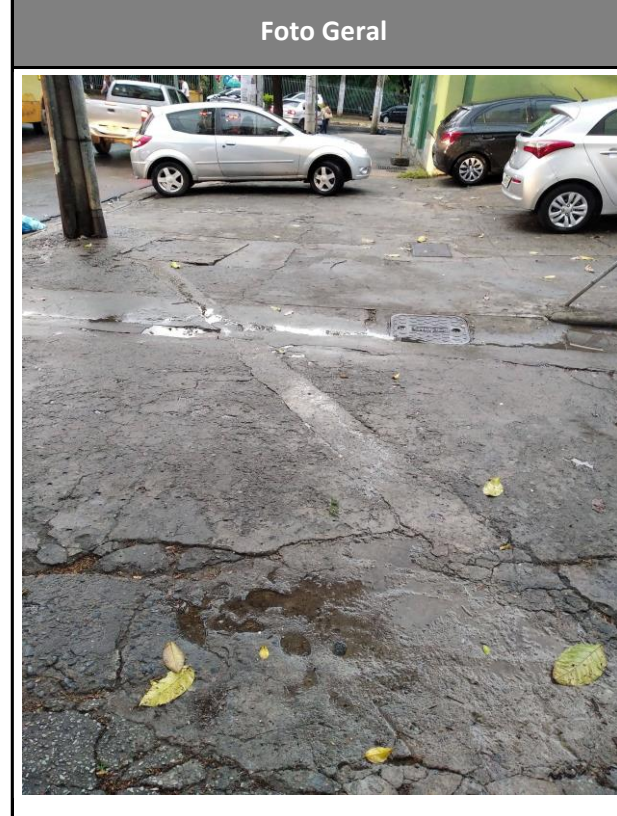
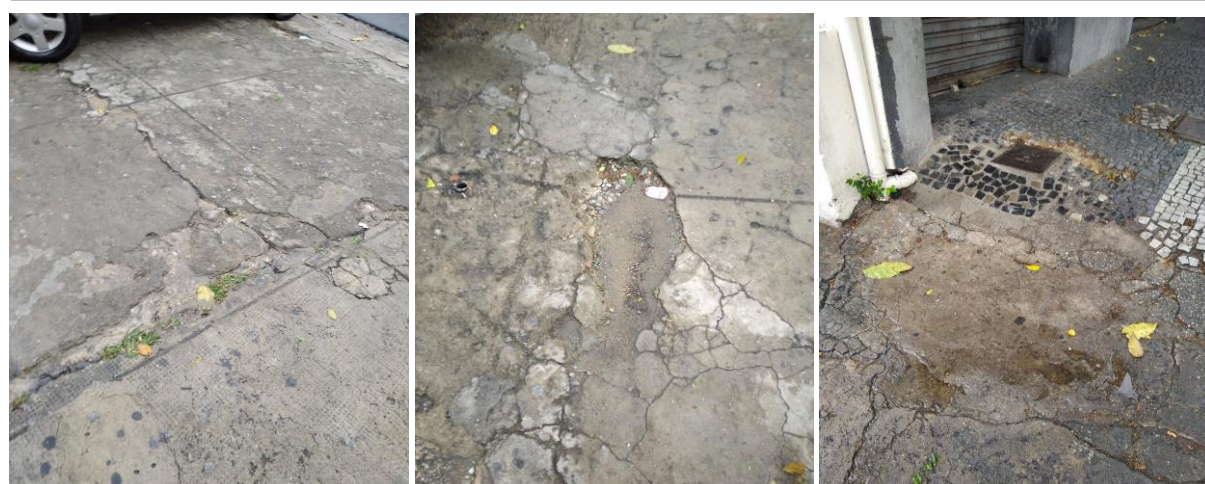
ID	Itens Avaliados	Respostas	Nota
P_1	O Mobiliário urbano está dentro da faixa de serviço de 70 cm ?	Sim	-
P_2	Qual a largura livre do Passeio ?	Acima de 1.50 m	10
P_3	Tipo de revestimento da calçada ?	Concreto	10
P_4	Existencia de Buracos ?	Poucos	5
P_5	Condições Gerais do Piso e meio-fio da calçada ?	Regular	5
P_6	Presença de desniveis ?	Leve	7
P_7	Tem rebaixamento de calçada para Pedestre ?	Não	10
P_8	Possui piso tátil ao longo da Calçada ?	Não	-
P_9	A calçada Possui Rebaixamento de Veiculos correto ?	N.A	0
P_10	Existencia de altura livre menor que 2,10 m ?	Não	-
P_11	O Passeio está no padrao da SMPU ?	Não	0
P_12	A testada possui prática de estacionamento sobre o passeio ?	Não	10
P_13	Existe algum dispositivo de Drenagem sobre a calçada ?	Não	0
P_14	Existe PED em frente a testada ?	Não	-
P_15	Existe FTP em frente a testada ?	Não	-
P_16	Classificação geral da calçada pelo pesquisador.	Regular	5
