Lote 4 - Rota: Contorno

Diagnóstico da Calçada	Qualidade do Serviço	
Endereço: Av. Contorno, s/nº	62	C
Data do Registro: 30/10/2019 11:30:44		
Num. Lote CTM: 30781800170

FRATAR
ENGENHARIA CONSULTIVA

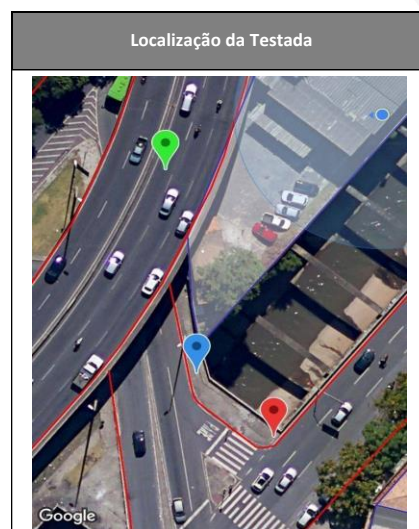
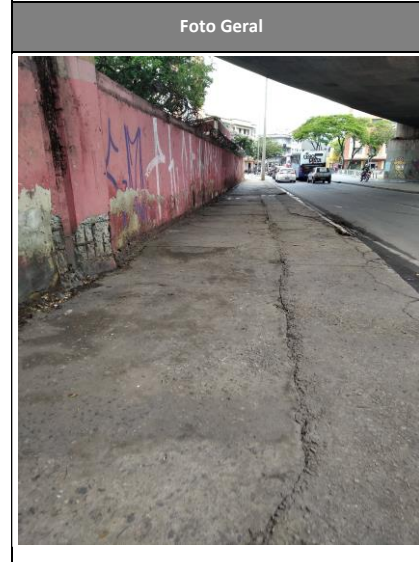
ID	Itens Avaliados	Respostas	Nota
P_1	O Mobiliário urbano está dentro da faixa de serviço de 70 cm ?	Sim	-
P_2	Qual a largura livre do Passeio ?	Acima de 1.50 m	10
P_3	Tipo de revestimento da calçada ?	Concreto	10
P_4	Existência de Buracos ?	Poucos	5
P_5	Condições Gerais do Piso e meio-fio da calçada ?	Regular	5
P_6	Presença de desníveis ?	Nenhum	10
P_7	Tem rebaixamento de calçada para Pedestre ?	Sim	7
P_8	Possui piso tátil ao longo da Calçada ?	Não	-
P_9	A calçada Possui Rebaixamento de Veículos correto ?	N.A	0
P_10	Existência de altura livre menor que 2,10 m ?	Não	-
P_11	O Passeio está no padrão da SMPU ?	Não	0
P_12	A testada possui prática de estacionamento sobre o passeio ?	Não	10
P_13	Existe algum dispositivo de Drenagem sobre a calçada ?	Não	0
P_14	Existe PED em frente a testada ?	Não	-
P_15	Existe FTP em frente a testada ?	Sim	-
P_16	Classificação geral da calçada pelo pesquisador.	Regular	5
