Lote 4 - Rota: Raja Gabáglia

Diagnóstico da Calçada	Qualidade do Serviço	
Endereço: Av. Álvares Cabral, 1119	61	C
Data do Registro: 20/11/2019 14:47:39		
Num. Lote CTM: 10157000210

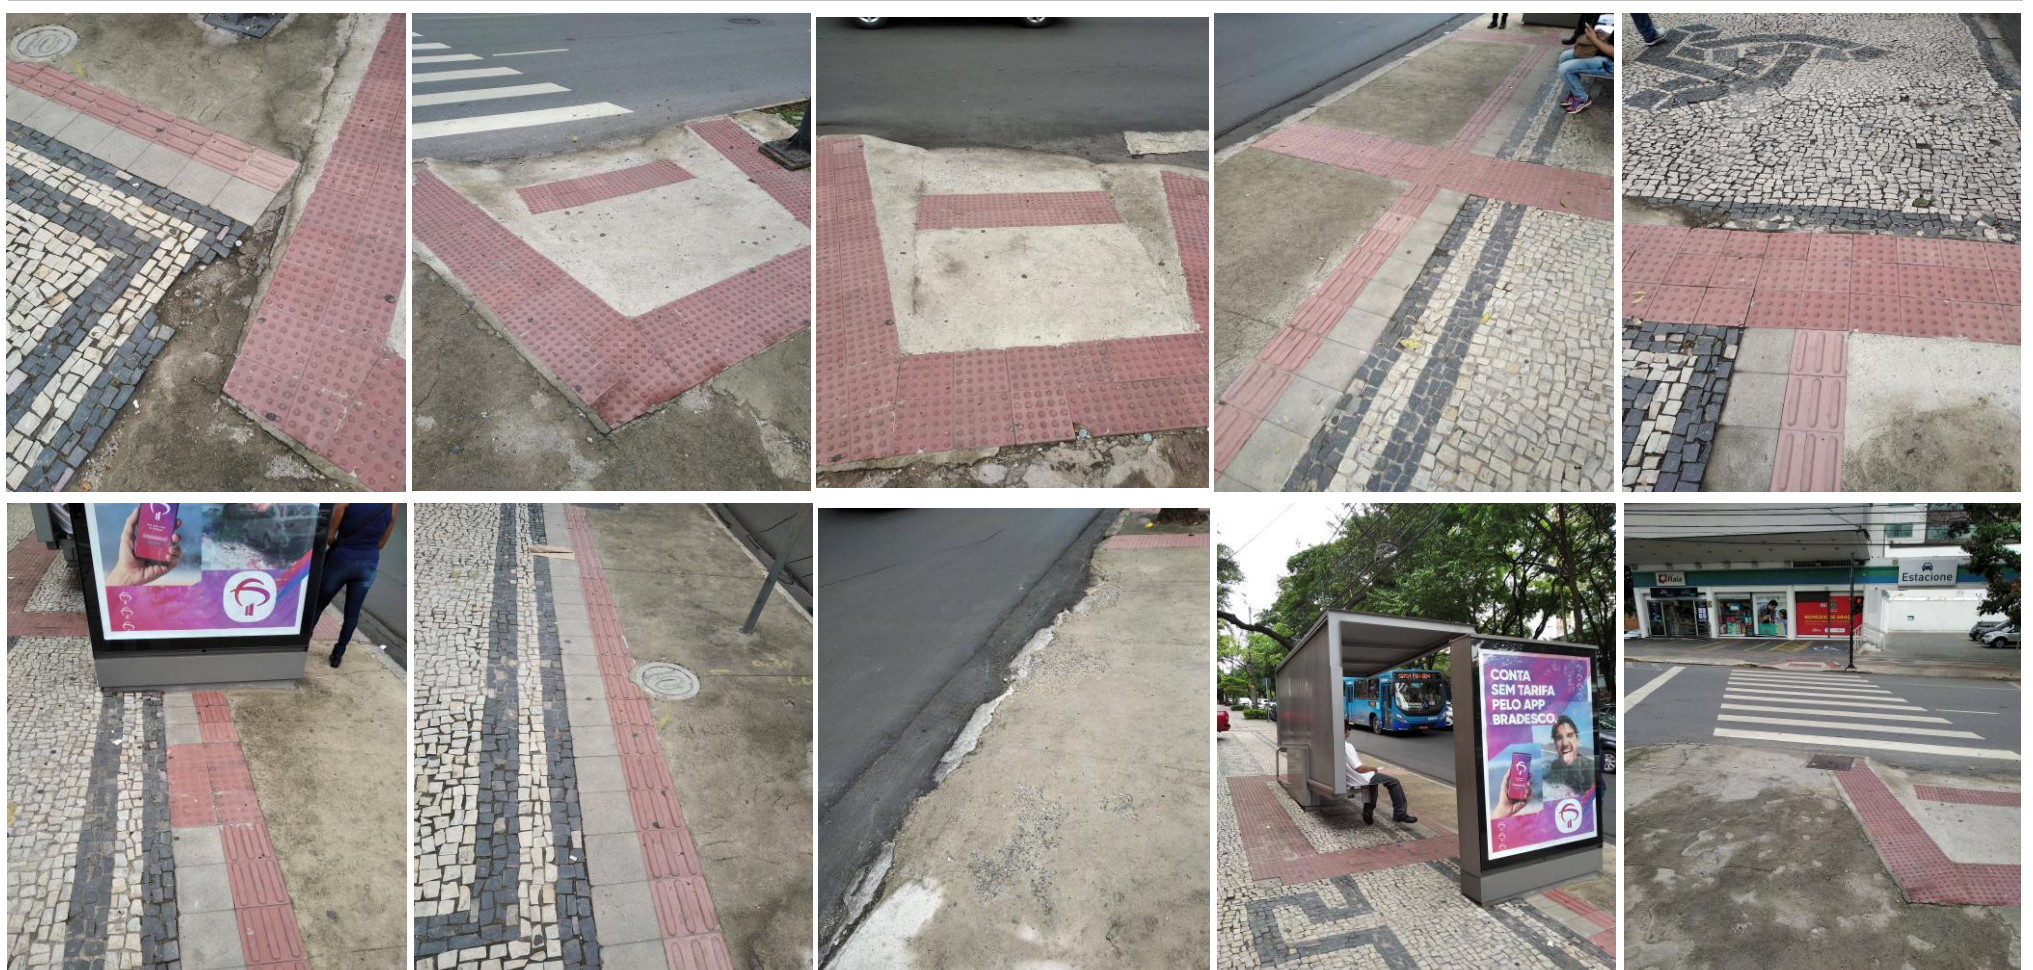
Fotos Complementares - Detalhes do Passeio

ID	Itens Avaliados	Respostas	Nota
P_1	O Mobiliário urbano está dentro da faixa de serviço de 70 cm ?	Sim	-
P_2	Qual a largura livre do Passeio ?	Acima de 1.50 m	10
P_3	Tipo de revestimento da calçada ?	Pedra Portuguesa	8
P_4	Existencia de Buracos ?	Poucos	5
P_5	Condições Gerais do Piso e meio-fio da calçada ?	Ótimo(a)	10
P_6	Presença de desniveis ?	Nenhum	10
P_7	Tem rebaixamento de calçada para Pedestre ?	Sim	8
P_8	Possui piso tátil ao longo da Calçada ?	Sim	-
P_9	A calçada Possui Rebaixamento de Veiculos correto ?	Não	0
P_10	Existencia de altura livre menor que 2,10 m ?	Não	-
P_11	O Passeio está no padrao da SMPU ?	Não	0
P_12	A testada possui prática de estacionamento sobre o passeio ?	Sim	0
P_13	Existe algum dispositivo de Drenagem sobre a calçada ?	Não	0
P_14	Existe PED em frente a testada ?	Sim	-
P_15	Existe FTP em frente a testada ?	Sim	-
P_16	Classificação geral da calçada pelo pesquisador.	Ótimo(a)	10

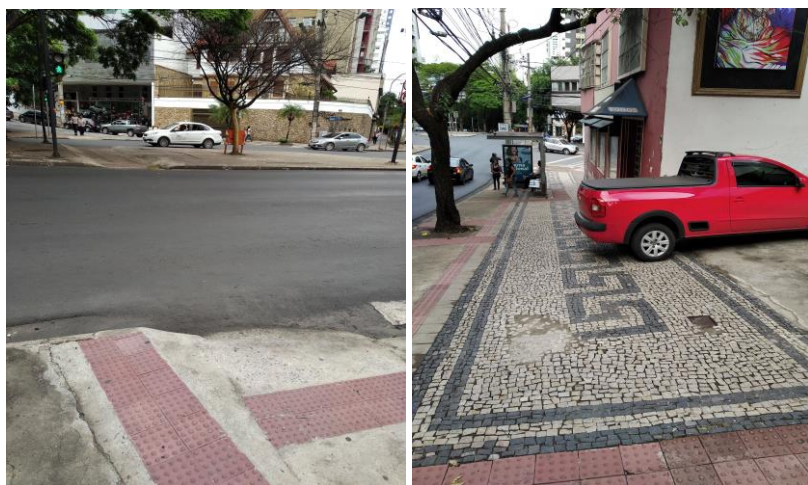
Fotos Complementares - Detalhes do Passeio

ID	Itens Avaliados	Respostas	Nota
P_7_1	Qual tipo do Rebaixo ?	Rebaixo Tipo 1 (trapézio)	0
P_7_1_1	Se for do Tipo 1, Passeio possui largura livre de 1,2 m ?	Sim	0
P_7_1_2	Se for do Tipo 1, O rebaixo tem abas conforme a norma ?	Não	0
P_7_2	A rampa do rebaixo tem Inclinação da norma (8,33%) ?	Sim	0
P_7_3	O rebaixo possui piso tátil ?	Tem só piso de alerta	0
P_7_3_1	O piso tátil de alerta e direcional do rebaixo está conforme a norma ?	Sim	0
P_8_1	O piso tátil está no eixo da faixa livre ?	Não	0
P_8_2	Se tem uma leve mudança de direção está conforme a norma ?	Não	0
P_8_3	Se tem mudança de direção de 90º ou maior está conforme a norma ?	0	0
P_8_4	Se tem mudança de direção de três faixas direcionais está conforme a norma ?	0	0
P_8_5	Se tem mudança de direção de quatro faixas direcionais está conforme a norma?	0	0
P_8_6	Tem piso tátil em pontos de ônibus conforme a norma?	Não	0
P_8_7	O piso tátil tem conexão com os lotes vizinhos?	Sim	0

P_8_8	O piso tátil está em boas condições aparentes?	Sim	0
P_8_9	O piso tátil apresenta desenho com bom senso?	Não	0
P_13_1	Dispositivo de Drenagem está devidamente instalado e bem conservado?	0	0
P_13_2	Dispositivo de Drenagem oferece risco para caminhamento seguro de pedestre?	0	0
