# Lote 1 - Rota: Padre Pedro Pinto

Diagnóstico da Calçada	Qualidade do Serviço	
Endereço: Rua Padre Pedro Pinto, s/nº	57	C
Data do Registro: 13/11/2019 10:29:47		
Num. Lote CTM: 210654700275

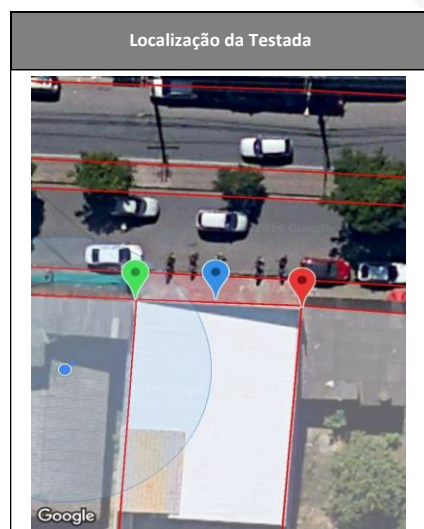
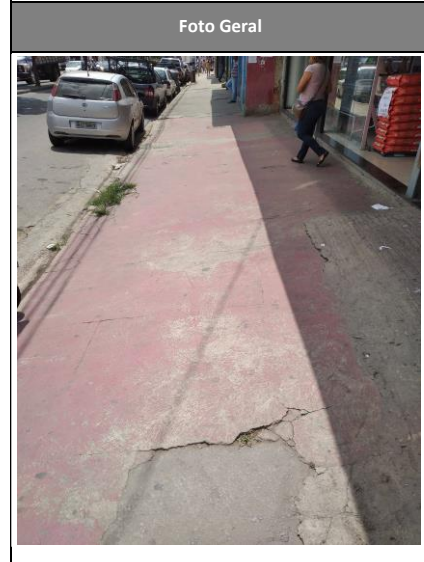
ID	Itens Avaliados	Respostas	Nota
P_1	O Mobiliário urbano está dentro da faixa de serviço de 70 cm ?	Sim	-
P_2	Qual a largura livre do Passeio ?	Acima de 1.50 m	10
P_3	Tipo de revestimento da calçada ?	Concreto	10
P_4	Existência de Buracos ?	Poucos	5
P_5	Condições Gerais do Piso e meio-fio da calçada ?	Regular	5
P_6	Presença de desníveis ?	Leve	7
P_7	Tem rebaixamento de calçada para Pedestre ?	Não	10
P_8	Possui piso tátil ao longo da Calçada ?	Não	-
P_9	A calçada Possui Rebaixamento de Veículos correto ?	N.A	0
P_10	Existência de altura livre menor que 2,10 m ?	Não	-
P_11	O Passeio está no padrão da SMPU ?	Não	0
P_12	A testada possui prática de estacionamento sobre o passeio ?	Não	10
P_13	Existe algum dispositivo de Drenagem sobre a calçada ?	Não	0
P_14	Existe PED em frente a testada ?	Não	-
P_15	Existe FTP em frente a testada ?	Não	-
P_16	Classificação geral da calçada pelo pesquisador.	Ruim	0
