Diagnóstico da Calçada	Qualidade do Serviço	
Endereço: Av. Nossa Sra. Do Carmo, s/nº	40	D
Data do Registro: 12/11/2019 11:10:25		
Num. Lote CTM: 91184900230

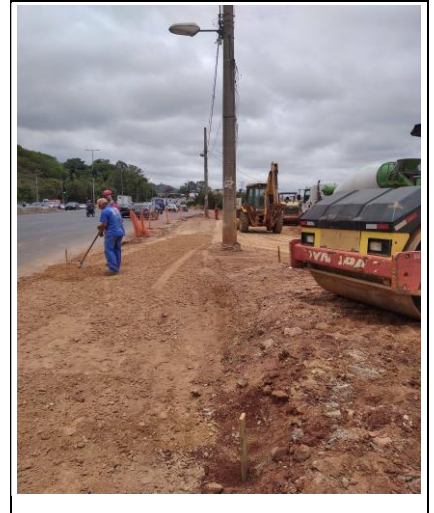
Foto Geral

ID	Itens Avaliados	Respostas	Nota
P_1	O Mobiliario urbano está dentro da faixa de serviço de 70 cm ?	Não	-
P_2	Qual a largura livre do Passeio ?	Acima de 1.50 m	4
P_3	Tipo de revestimento da caçada ?	Outro	10
P_4	Existencia de Buracos ?	Nenhum	5
P_5	Condições Gerais do Piso e meio-fio da calçada ?	Péssimo	5
P_6	Presença de desniveis ?	Severo	10
P_7	Tem rebaixamento de calçada para Pedestre ?	Não	0
P_8	Possui piso tátil ao longo da Calçada ?	Não	-
P_9	A calçada Possui Rebaixamento de Veiculos correto ?	N.A	0
P_10	Existencia de altura livre menor que 2,10 m ?	Não	-
P_11	O Passeio está no padrao da SMPU ?	N.A	0
P_12	A testada possui prática de estacionamento sobre o passeio ?	Não	10
P_13	Existe algum dispositivo de Drenagem sobre a calçada ?	Não	0
P_14	Existe PED em frente a testada ?	Não	-
P_15	Existe FTP em frente a testada ?	Não	-
P_16	Classificação geral da calçada pelo pesquisador.	Ruim	5
