# Lote 4 - Rota: Contorno

Diagnóstico da Calçada	Qualidade do Serviço	
Endereço: Av.Contorno, 5404	<b>65</b>	<b>C</b>
Data do Registro: 05/11/2019 10:17:21		
Num. Lote CTM: 10026100030

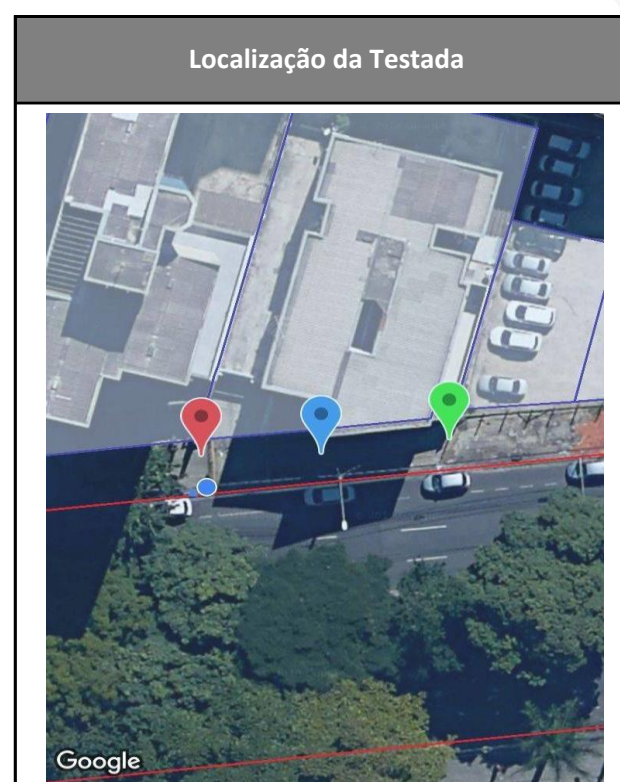
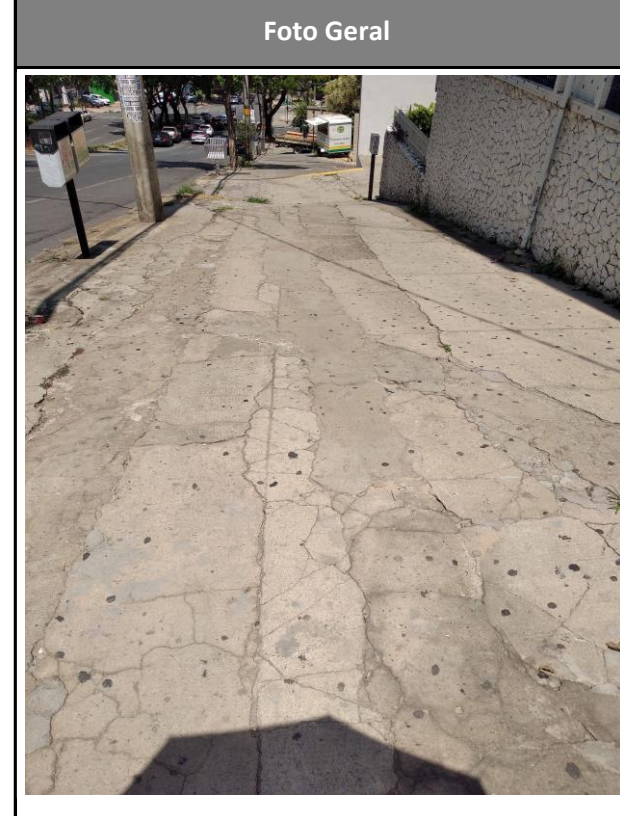
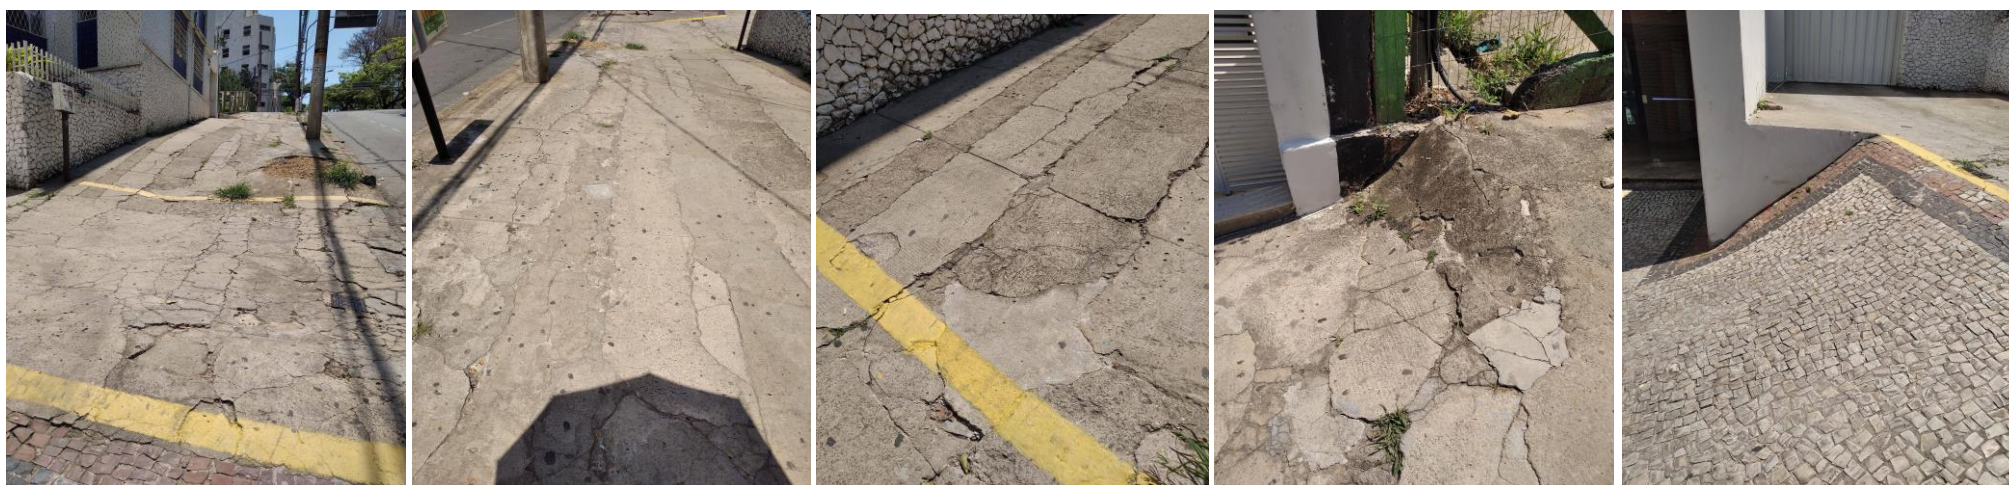
ID	Itens Avaliados	Respostas	Nota
P_1	O Mobiliário urbano está dentro da faixa de serviço de 70 cm ?	Sim	-
P_2	Qual a largura livre do Passeio ?	Acima de 1.50 m	10
P_3	Tipo de revestimento da calçada ?	Concreto	10
P_4	Existencia de Buracos ?	Poucos	5
P_5	Condições Gerais do Piso e meio-fio da calçada ?	Ótimo(a)	10
P_6	Presença de desniveis ?	Severo	0
P_7	Tem rebaixamento de calçada para Pedestre ?	Não	10
P_8	Possui piso tátil ao longo da Calçada ?	Não	-
P_9	A calçada Possui Rebaixamento de Veiculos correto ?	N.A	0
P_10	Existencia de altura livre menor que 2,10 m ?	Não	-
P_11	O Passeio está no padrao da SMPU ?	Não	0
P_12	A testada possui prática de estacionamento sobre o passeio ?	Não	10
P_13	Existe algum dispositivo de Drenagem sobre a calçada ?	Não	0
P_14	Existe PED em frente a testada ?	Não	-
P_15	Existe FTP em frente a testada ?	Não	-
P_16	Classificação geral da calçada pelo pesquisador.	Ótimo(a)	10
