Diagnóstico da Calçada	Qualidade do Serviço	
Endereço: Av. Brigadeiro Eduardo Gomes, 1239	<b>55</b>	<b>C</b>
Data do Registro: 26/11/2019 15:48:05		
Num. Lote CTM: 130477600010

# Lote 1 - Rota: Noroeste

**FRATAR**  
ENGENHARIA CONSULTIVA

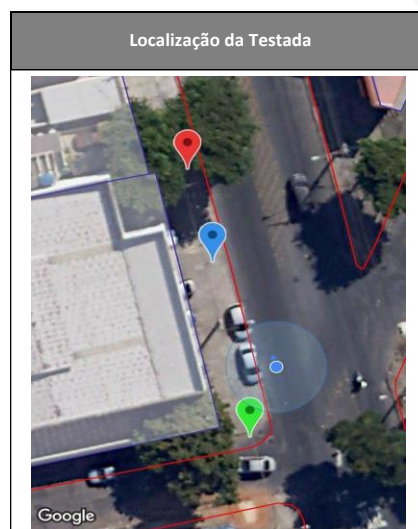
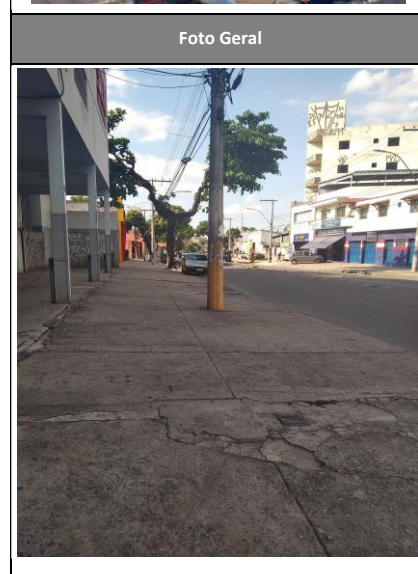
ID	Itens Avaliados	Respostas	Nota
P_1	O Mobiliário urbano está dentro da faixa de serviço de 70 cm ?	Não	-
P_2	Qual a largura livre do Passeio ?	Acima de 1.50 m	10
P_3	Tipo de revestimento da calçada ?	Concreto	10
P_4	Existência de Buracos ?	Poucos	5
P_5	Condições Gerais do Piso e meio-fio da calçada ?	Regular	5
P_6	Presença de desníveis ?	Nenhum	10
P_7	Tem rebaixamento de calçada para Pedestre ?	Não	10
P_8	Possui piso tátil ao longo da Calçada ?	Não	-
P_9	A calçada Possui Rebaixamento de Veículos correto ?	Não	0
P_10	Existência de altura livre menor que 2,10 m ?	Não	-
P_11	O Passeio está no padrão da SMPU ?	Não	0
P_12	A testada possui prática de estacionamento sobre o passeio ?	Sim	0
P_13	Existe algum dispositivo de Drenagem sobre a calçada ?	Não	0
P_14	Existe PED em frente a testada ?	Não	-
P_15	Existe FTP em frente a testada ?	Não	-
P_16	Classificação geral da calçada pelo pesquisador.	Regular	5
