Diagnóstico da Calçada	Qualidade do Serviço	
Endereço: Av. Abílio Machado, 421	65	C
Data do Registro: 11/11/2019 13:44:06		
Num. Lote CTM: 130067400200

Lote 1 - Rota: Noroeste

FRATAR
ENGENHARIA CONSULTIVA

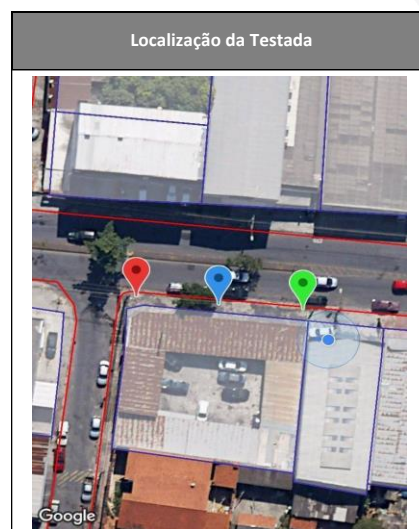
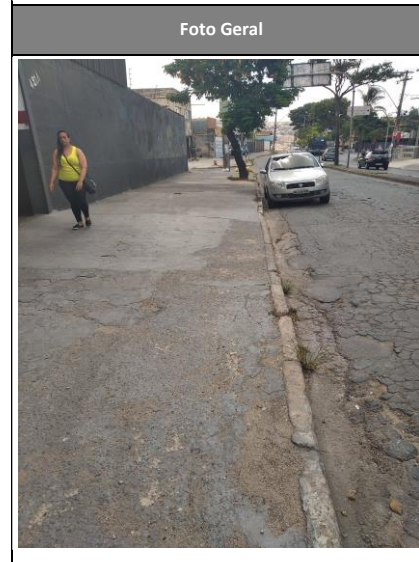
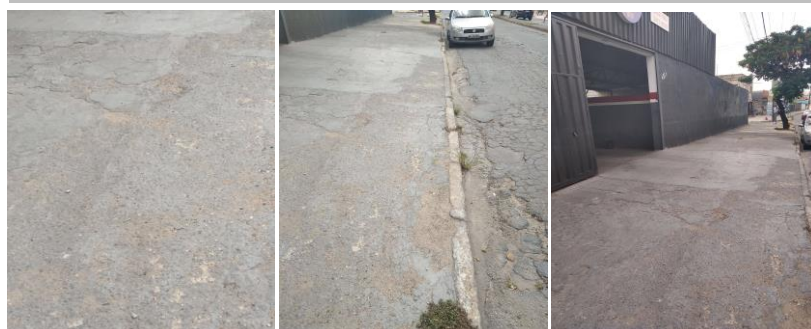
ID	Itens Avaliados	Respostas	Nota
P_1	O Mobiliario urbano está dentro da faixa de serviço de 70 cm ?	Sim	-
P_2	Qual a largura livre do Passeio ?	Acima de 1.50 m	10
P_3	Tipo de revestimento da caçada ?	Concreto	10
P_4	Existencia de Buracos ?	Poucos	5
P_5	Condições Gerais do Piso e meio-fio da calçada ?	Regular	5
P_6	Presença de desniveis ?	Nenhum	10
P_7	Tem rebaixamento de calçada para Pedestre ?	Não	10
P_8	Possui piso tátil ao longo da Calçada ?	Não	-
P_9	A calçada Possui Rebaixamento de Veiculos correto ?	Não	0
P_10	Existencia de altura livre menor que 2,10 m ?	Não	-
P_11	O Passeio está no padrao da SMPU ?	Não	0
P_12	A testada possui prática de estacionamento sobre o passeio ?	Não	10
P_13	Existe algum dispositivo de Drenagem sobre a calçada ?	Não	0
P_14	Existe PED em frente a testada ?	Não	-
P_15	Existe FTP em frente a testada ?	Não	-
P_16	Classificação geral da calçada pelo pesquisador.	Regular	5
