Lote 4 - Rota: Raja Gabaglia

FRATAR
ENGENHARIA CONSULTIVA

Diagnóstico da Calçada	Qualidade do Serviço	
Endereço: Av. Raja Gabaglia, 5051	70	C
Data do Registro: 11/11/2019 11:54:15		
Num. Lote CTM: 91046800460

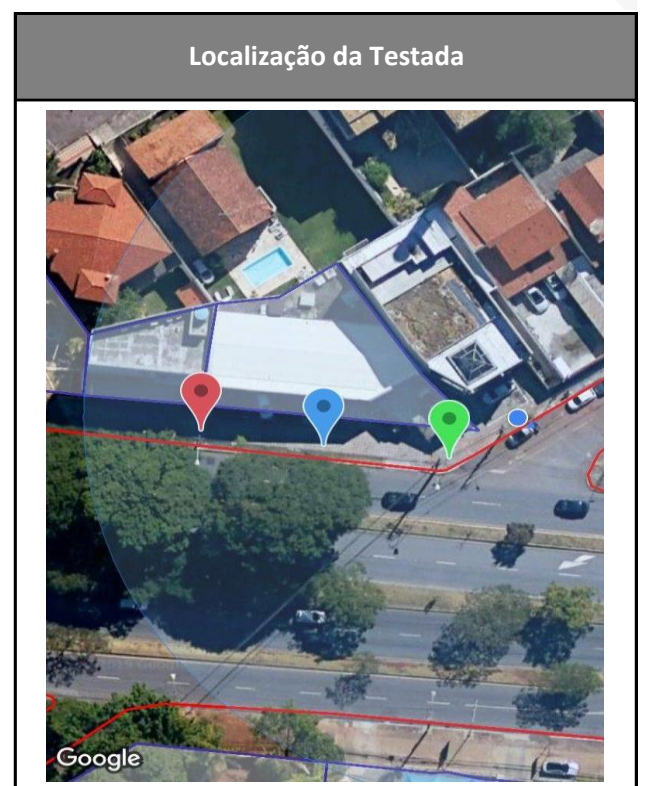
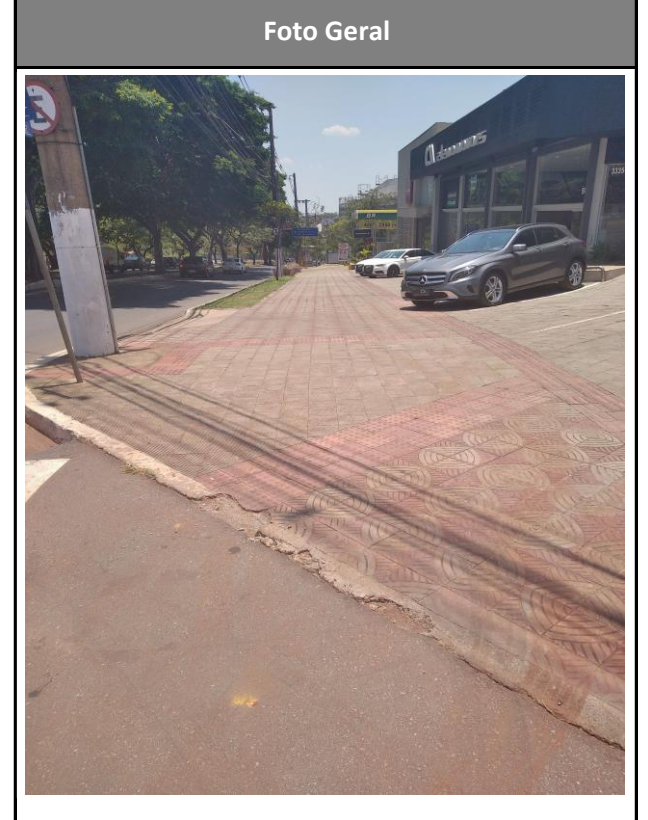
ID	Itens Avaliados	Respostas	Nota
P_1	O Mobiliário urbano está dentro da faixa de serviço de 70 cm ?	Sim	-
P_2	Qual a largura livre do Passeio ?	Acima de 1.50 m	10
P_3	Tipo de revestimento da calçada ?	Ladrilho Hidráulico	10
P_4	Existencia de Buracos ?	Poucos	5
P_5	Condições Gerais do Piso e meio-fio da calçada ?	Ótimo(a)	10
P_6	Presença de desniveis ?	Nenhum	10
P_7	Tem rebaixamento de calçada para Pedestre ?	Não, mas deveria ter.	0
P_8	Possui piso tátil ao longo da Calçada ?	Sim	-
P_9	A calçada Possui Rebaixamento de Veiculos correto ?	Sim	10
P_10	Existencia de altura livre menor que 2,10 m ?	Não	-
P_11	O Passeio está no padrao da SMPU ?	Sim	5
P_12	A testada possui prática de estacionamento sobre o passeio ?	Sim	0
P_13	Existe algum dispositivo de Drenagem sobre a calçada ?	Não	0
P_14	Existe PED em frente a testada ?	Não	-
P_15	Existe FTP em frente a testada ?	Não	-
P_16	Classificação geral da calçada pelo pesquisador.	Ótimo(a)	10
