Lote 4 - Rota: Raja Gabáglia

FRATAR
ENGENHARIA CONSULTIVA

Diagnóstico da Calçada	Qualidade do Serviço	
Endereço: Av. Raja Gabaglia, 1783	67	C
Data do Registro: 07/11/2019 15:18:55		
Num. Lote CTM: 91129701025

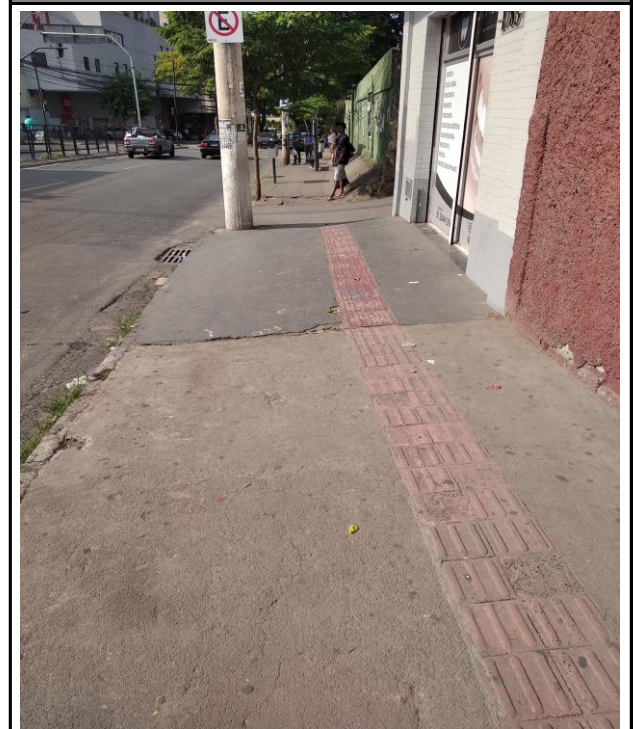
Foto Geral

ID	Itens Avaliados	Respostas	Nota
P_1	O Mobiliário urbano está dentro da faixa de serviço de 70 cm ?	Sim	-
P_2	Qual a largura livre do Passeio ?	Acima de 1.50 m	10
P_3	Tipo de revestimento da calçada ?	Concreto	10
P_4	Existência de Buracos ?	Nenhum	10
P_5	Condições Gerais do Piso e meio-fio da calçada ?	Ótimo(a)	10
P_6	Presença de desniveis ?	Leve	7
P_7	Tem rebaixamento de calçada para Pedestre ?	Não, mas deveria ter.	0
P_8	Possui piso tátil ao longo da Calçada ?	Sim	-
P_9	A calçada Possui Rebaixamento de Veículos correto ?	N.A	0
P_10	Existência de altura livre menor que 2,10 m ?	Não	-
P_11	O Passeio está no padrão da SMPU ?	Não	0
P_12	A testada possui prática de estacionamento sobre o passeio ?	Não	10
P_13	Existe algum dispositivo de Drenagem sobre a calçada ?	Não	0
P_14	Existe PED em frente a testada ?	Não	-
P_15	Existe FTP em frente a testada ?	Não	-
P_16	Classificação geral da calçada pelo pesquisador.	Ótimo(a)	10
