Diagnóstico da Calçada	Qualidade do Serviço	
Endereço: Av. Ivaí, 980	60	C
Data do Registro: 12/11/2019 14:22:35		
Num. Lote CTM: 130570000350

Lote 1 - Rota: Noroeste

FRATAR
ENGENHARIA CONSULTIVA

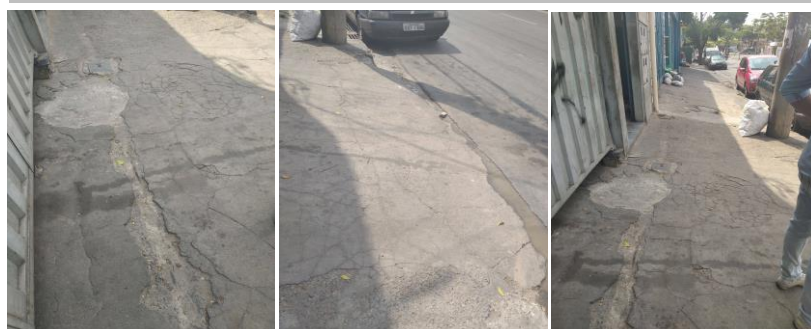
Fotos Complementares - Detalhes do Passeio

ID	Itens Avaliados	Respostas	Nota
P_1	O Mobiliário urbano está dentro da faixa de serviço de 70 cm ?	Sim	-
P_2	Qual a largura livre do Passeio ?	Acima de 1.50 m	10
P_3	Tipo de revestimento da calçada ?	Concreto	10
P_4	Existência de Buracos ?	Poucos	5
P_5	Condições Gerais do Piso e meio-fio da calçada ?	Regular	5
P_6	Presença de desníveis ?	Nenhum	10
P_7	Tem rebaixamento de calçada para Pedestre ?	Não	10
P_8	Possui piso tátil ao longo da Calçada ?	Não	-
P_9	A calçada Possui Rebaixamento de Veículos correto ?	Não	0
P_10	Existência de altura livre menor que 2,10 m ?	Não	-
P_11	O Passeio está no padrão da SMPU ?	Não	0
P_12	A testada possui prática de estacionamento sobre o passeio ?	Não	10
P_13	Existe algum dispositivo de Drenagem sobre a calçada ?	Não	0
P_14	Existe PED em frente a testada ?	Não	-
P_15	Existe FTP em frente a testada ?	Não	-
P_16	Classificação geral da calçada pelo pesquisador.	Ruim	0
