Lote 5 - Rota: Afonso Pena

FRATAR
ENGENHARIA CONSULTIVA

Diagnóstico da Calçada	Qualidade do Serviço	
Endereço: Av. Afonso Pena, 1420	88	B
Data do Registro: 02/11/2019 12:55:39		
Num. Lote CTM: 10324400215

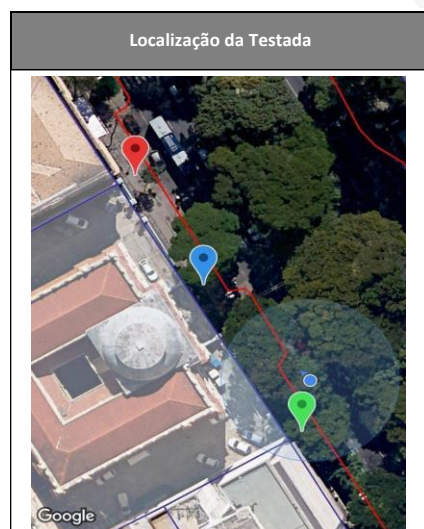
ID	Itens Avaliados	Respostas	Nota
P_1	O Mobiliário urbano está dentro da faixa de serviço de 70 cm ?	Sim	-
P_2	Qual a largura livre do Passeio ?	Acima de 1.50 m	10
P_3	Tipo de revestimento da calçada ?	Pedra Portuguesa	8
P_4	Existência de Buracos ?	Nenhum	10
P_5	Condições Gerais do Piso e meio-fio da calçada ?	Ótimo(a)	10
P_6	Presença de desníveis ?	Nenhum	10
P_7	Tem rebaixamento de calçada para Pedestre ?	Não	10
P_8	Possui piso tátil ao longo da Calçada ?	Não	-
P_9	A calçada Possui Rebaixamento de Veículos correto ?	Sim	0
P_10	Existência de altura livre menor que 2,10 m ?	Não	-
P_11	O Passeio está no padrão da SMPU ?	Não	0
P_12	A testada possui prática de estacionamento sobre o passeio ?	Não	10
P_13	Existe algum dispositivo de Drenagem sobre a calçada ?	Sim	0
P_14	Existe PED em frente a testada ?	Não	-
P_15	Existe FTP em frente a testada ?	Não	-
P_16	Classificação geral da calçada pelo pesquisador.	Ótimo(a)	10
