Lote 1 - Rota: Noroeste

FRATAR
ENGENHARIA CONSULTIVA

Diagnóstico da Calçada	Qualidade do Serviço	
Endereço: Av. Brigadeiro Eduardo Gomes, 431	65	C
Data do Registro: 26/11/2019 14:26:07		
Num. Lote CTM: 130090800295

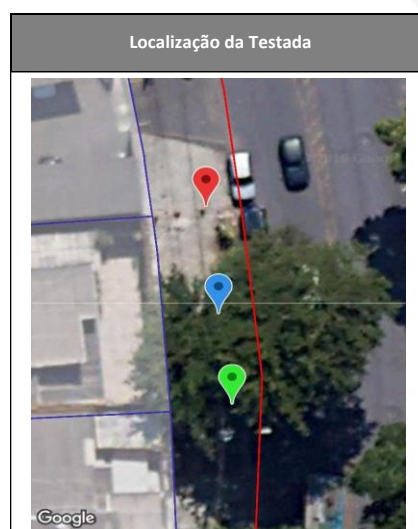
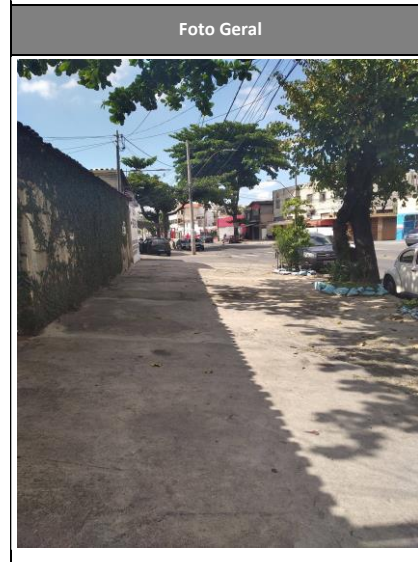
ID	Itens Avaliados	Respostas	Nota
P_1	O Mobiliario urbano está dentro da faixa de serviço de 70 cm ?	Sim	-
P_2	Qual a largura livre do Passeio ?	Acima de 1.50 m	10
P_3	Tipo de revestimento da caçada ?	Concreto	10
P_4	Existencia de Buracos ?	Poucos	5
P_5	Condições Gerais do Piso e meio-fio da calçada ?	Regular	5
P_6	Presença de desniveis ?	Nenhum	10
P_7	Tem rebaixamento de calçada para Pedestre ?	Não	10
P_8	Possui piso tátil ao longo da Calçada ?	Não	-
P_9	A calçada Possui Rebaixamento de Veiculos correto ?	Não	0
P_10	Existencia de altura livre menor que 2,10 m ?	Não	-
P_11	O Passeio está no padrao da SMPU ?	Não	0
P_12	A testada possui prática de estacionamento sobre o passeio ?	Não	10
P_13	Existe algum dispositivo de Drenagem sobre a calçada ?	Não	0
P_14	Existe PED em frente a testada ?	Não	-
P_15	Existe FTP em frente a testada ?	Não	-
P_16	Classificação geral da calçada pelo pesquisador.	Regular	5
