Diagnóstico da Calçada	Qualidade do Serviço	
Endereço: Av. Contorno, 10750	<b>80</b>	<b>B</b>
Data do Registro: 29/10/2019 12:38:05		
Num. Lote CTM: 10423400310

# Lote 4 - Rota: Contorno

**FRATAR**  
ENGENHARIA CONSULTIVA

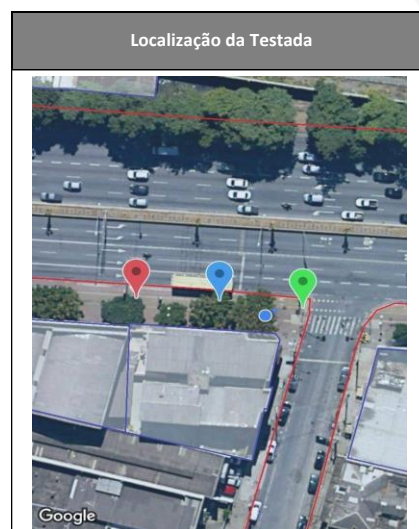
ID	Itens Avaliados	Respostas	Nota
P_1	O Mobiliário urbano está dentro da faixa de serviço de 70 cm ?	Sim	-
P_2	Qual a largura livre do Passeio ?	Acima de 1.50 m	10
P_3	Tipo de revestimento da calçada ?	Bloco Intertravado de Concreto	10
P_4	Existência de Buracos ?	Nenhum	10
P_5	Condições Gerais do Piso e meio-fio da calçada ?	Ótimo(a)	10
P_6	Presença de desníveis ?	Nenhum	10
P_7	Tem rebaixamento de calçada para Pedestre ?	Sim	8
P_8	Possui piso tátil ao longo da Calçada ?	Sim	-
P_9	A calçada Possui Rebaixamento de Veículos correto ?	Sim	10
P_10	Existência de altura livre menor que 2,10 m ?	Não	-
P_11	O Passeio está no padrão da SMPU ?	Não	0
P_12	A testada possui prática de estacionamento sobre o passeio ?	Não	10
P_13	Existe algum dispositivo de Drenagem sobre a calçada ?	Sim	0
P_14	Existe PED em frente a testada ?	Não	-
P_15	Existe FTP em frente a testada ?	Não	-
P_16	Classificação geral da calçada pelo pesquisador.	Ótimo(a)	10
