Diagnóstico da Calçada	Qualidade do Serviço	
Endereço: Av. Brigadeiro Eduardo Gomes, 1700	55	C
Data do Registro: 13/11/2019 15:25:19		
Num. Lote CTM: 130151000110

Lote 1 - Rota: Noroeste

FRATAR
ENGENHARIA CONSULTIVA

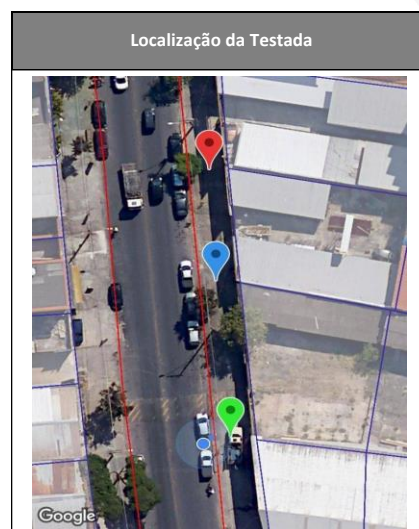
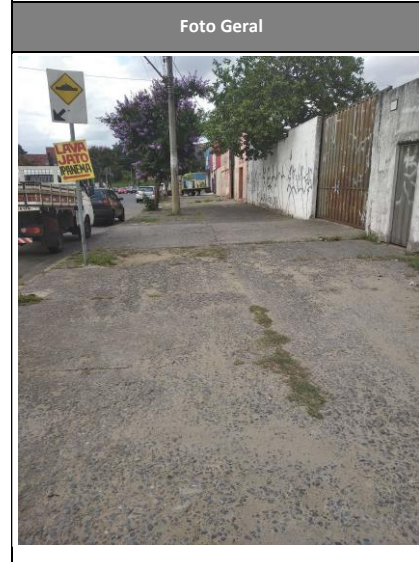
ID	Itens Avaliados	Respostas	Nota
P_1	O Mobiliario urbano está dentro da faixa de serviço de 70 cm ?	Sim	-
P_2	Qual a largura livre do Passeio ?	Acima de 1.50 m	10
P_3	Tipo de revestimento da caçada ?	Concreto	10
P_4	Existencia de Buracos ?	Poucos	5
P_5	Condições Gerais do Piso e meio-fio da calçada ?	Péssimo	0
P_6	Presença de desniveis ?	Nenhum	10
P_7	Tem rebaixamento de calçada para Pedestre ?	Não	10
P_8	Possui piso tátil ao longo da Calçada ?	Não	-
P_9	A calçada Possui Rebaixamento de Veiculos correto ?	Não	0
P_10	Existencia de altura livre menor que 2,10 m ?	Não	-
P_11	O Passeio está no padrao da SMPU ?	Não	0
P_12	A testada possui prática de estacionamento sobre o passeio ?	Não	10
P_13	Existe algum dispositivo de Drenagem sobre a calçada ?	Não	0
P_14	Existe PED em frente a testada ?	Não	-
P_15	Existe FTP em frente a testada ?	Não	-
P_16	Classificação geral da calçada pelo pesquisador.	Ruim	0
