Diagnóstico da Calçada	Qualidade do Serviço	
Endereço: Av. Abílio Machado, 966	57	C
Data do Registro: 08/11/2019 11:19:59		
Num. Lote CTM: 130618900235

# Lote 1 - Rota: Noroeste

**FRATAR**  
ENGENHARIA CONSULTIVA

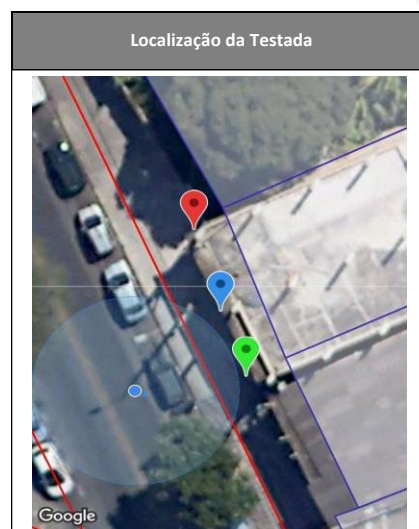
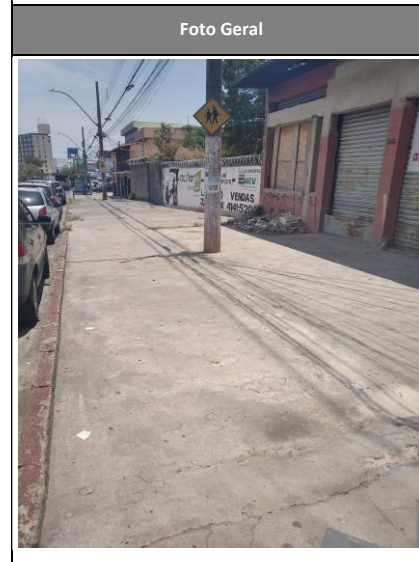
ID	Itens Avaliados	Respostas	Nota
P_1	O Mobiliário urbano está dentro da faixa de serviço de 70 cm ?	Não	-
P_2	Qual a largura livre do Passeio ?	Acima de 1.50 m	10
P_3	Tipo de revestimento da calçada ?	Concreto	10
P_4	Existência de Buracos ?	Poucos	5
P_5	Condições Gerais do Piso e meio-fio da calçada ?	Péssimo	0
P_6	Presença de desníveis ?	Leve	7
P_7	Tem rebaixamento de calçada para Pedestre ?	Não	10
P_8	Possui piso tátil ao longo da Calçada ?	Não	-
P_9	A calçada Possui Rebaixamento de Veículos correto ?	N.A	0
P_10	Existência de altura livre menor que 2,10 m ?	Não	-
P_11	O Passeio está no padrão da SMPU ?	Não	0
P_12	A testada possui prática de estacionamento sobre o passeio ?	Não	10
P_13	Existe algum dispositivo de Drenagem sobre a calçada ?	Não	0
P_14	Existe PED em frente a testada ?	Não	-
P_15	Existe FTP em frente a testada ?	Não	-
P_16	Classificação geral da calçada pelo pesquisador.	Regular	5
