| Diagnóstico da Calçada | Qualidade do Serviço | |
| Endereço: Av. Brigadeiro Eduardo Gomes, 1252 | 65 | C |

Lote 1 - Rota: Noroeste

FRATAR
ENGENHARIA CONSULTIVA

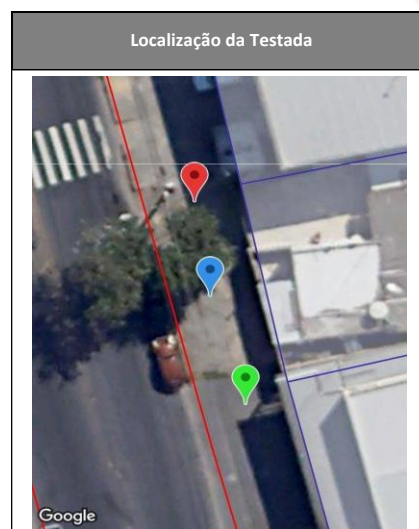
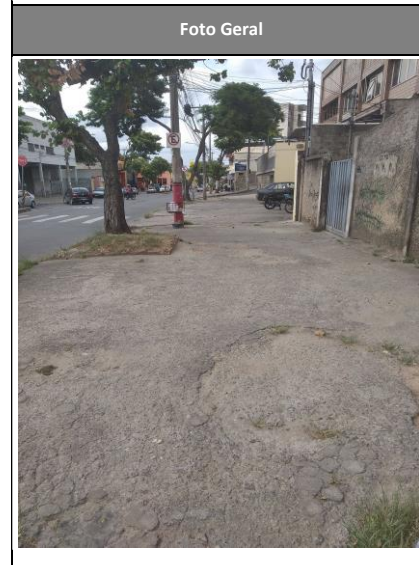
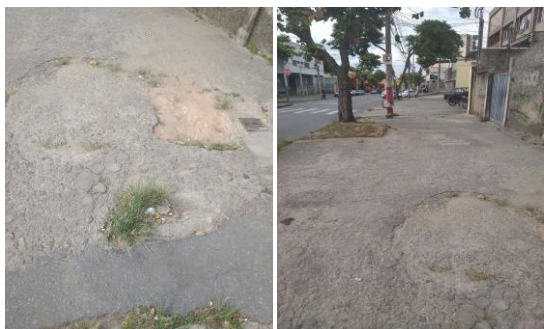
| ID | Itens Avaliados | Respostas | Nota |
|---|--|---|---|
| P_4 | Existência de Buracos ? | Poucos | 5 |
| P_5 | Condições Gerais do Piso e meio-fio da calçada ? | Péssimo | 0 |
| P_11 | O Passeio está no padrão da SMPU ? | Não | 0 |
| P_16 | Classificação geral da calçada pelo pesquisador. | Ruim | 0 |
