# Lote 4 - Rota: Contorno

**FRATAR**  
ENGENHARIA CONSULTIVA

Diagnóstico da Calçada	Qualidade do Serviço	
Endereço: Av.Contorno, 9495	<b>74</b>	<b>B</b>
Data do Registro: 28/10/2019 16:16:00		
Num. Lote CTM: 20170500010

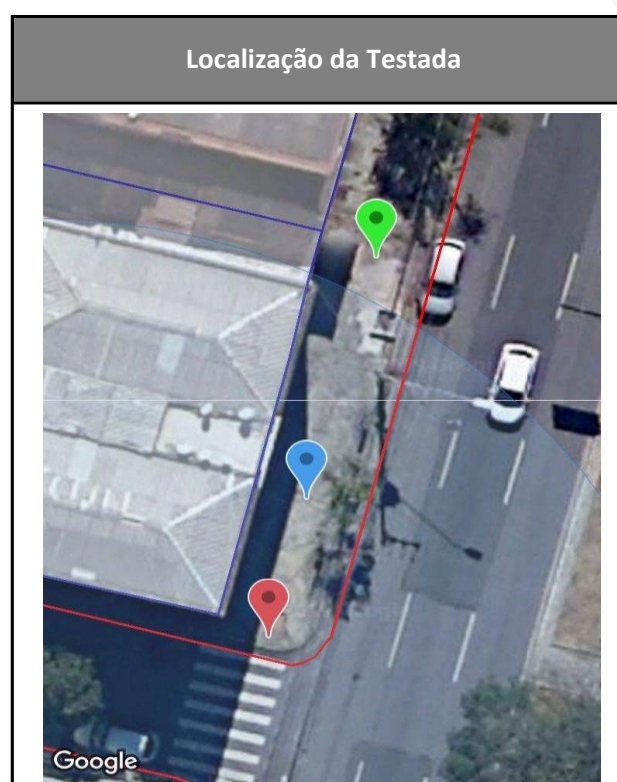
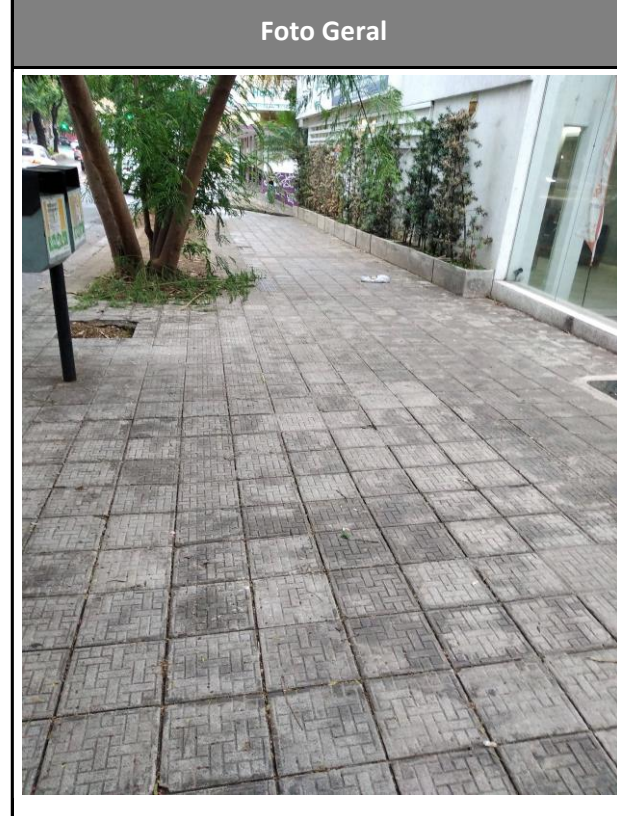
ID	Itens Avaliados	Respostas	Nota
P_1	O Mobiliário urbano está dentro da faixa de serviço de 70 cm ?	Sim	-
P_2	Qual a largura livre do Passeio ?	Acima de 1.50 m	10
P_3	Tipo de revestimento da calçada ?	Ladrilho Hidráulico	10
P_4	Existencia de Buracos ?	Poucos	5
P_5	Condições Gerais do Piso e meio-fio da calçada ?	Ótimo(a)	10
P_6	Presença de desniveis ?	Nenhum	10
P_7	Tem rebaixamento de calçada para Pedestre ?	Sim	9
P_8	Possui piso tátil ao longo da Calçada ?	Não	-
P_9	A calçada Possui Rebaixamento de Veiculos correto ?	N.A	0
P_10	Existencia de altura livre menor que 2,10 m ?	Não	-
P_11	O Passeio está no padrao da SMPU ?	Não	0
P_12	A testada possui prática de estacionamento sobre o passeio ?	Não	10
P_13	Existe algum dispositivo de Drenagem sobre a calçada ?	Não	0
P_14	Existe PED em frente a testada ?	Não	-
P_15	Existe FTP em frente a testada ?	Sim	-
P_16	Classificação geral da calçada pelo pesquisador.	Ótimo(a)	10

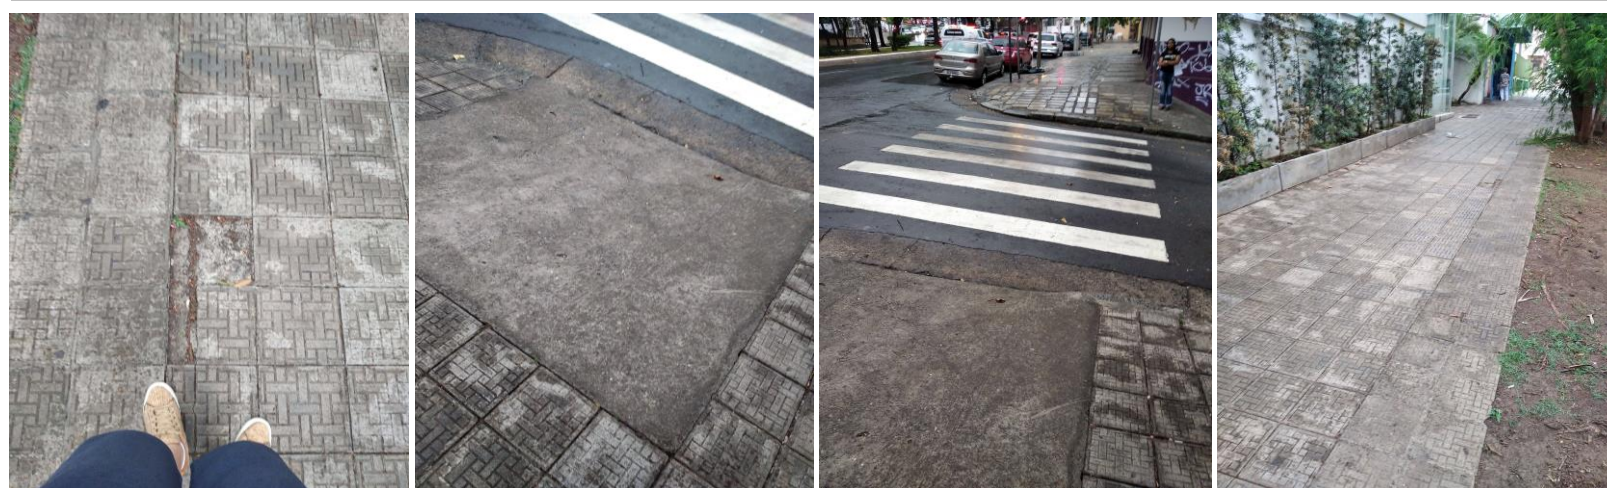
## Fotos Complementares - Detalhes do Passeio

ID	Itens Avaliados	Respostas	Nota
P_7_1	Qual tipo do Rebaixo ?	Outro	0
P_7_1_1	Se for do Tipo 1, Passeio possui largura livre de 1,2 m ?	0	0
P_7_1_2	Se for do Tipo 1, O rebaixo tem abas conforme a norma ?	0	0
P_7_2	A rampa do rebaixo tem Inclinação da norma (8,33%) ?	Sim	0
P_7_3	O rebaixo possui piso tátil ?	Não tem nenhum	0
P_7_3_1	O piso tátil de alerta e direcional do rebaixo está conforme a norma ?	0	0
P_8_1	O piso tátil está no eixo da faixa livre ?	0	0
P_8_2	Se tem uma leve mudança de direção está conforme a norma ?	0	0
P_8_3	Se tem mudança de direção de 90º ou maior está conforme a norma ?	0	0
P_8_4	Se tem mudança de direção de três faixas direcionais está conforme a norma ?	0	0
P_8_5	Se tem mudança de direção de quatro faixas direcionais está conforme a norma?	0	0
P_8_6	Tem piso tátil em pontos de ônibus conforme a norma?	0	0
P_8_7	O piso tátil tem conexão com os lotes vizinhos?	0	0
P_8_8	O piso tátil está em boas condições aparentes?	0	0

P_8_9	O piso tátil apresenta desenho com bom senso?	0	0
P_13_1	Dispositivo de Drenagem está devidamente instalado e bem conservado?	0	0
P_13_2	Dispositivo de Drenagem oferece risco para caminhamento seguro de pedestre?	0	0
