# Lote 1 - Rota: Padre Pedro Pinto

Diagnóstico da Calçada	Qualidade do Serviço	
Endereço: Rua Padre Pedro Pinto, s/nº	70	C
Data do Registro: 22/11/2019 09:41:54		
Num. Lote CTM: 190396900635

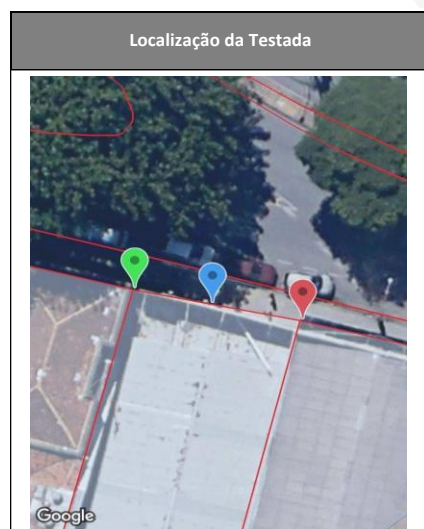
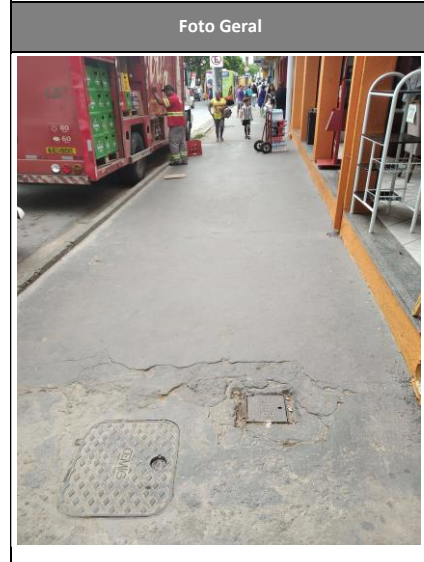
ID	Itens Avaliados	Respostas	Nota
P_1	O Mobiliário urbano está dentro da faixa de serviço de 70 cm ?	Sim	-
P_2	Qual a largura livre do Passeio ?	Acima de 1.50 m	10
P_3	Tipo de revestimento da calçada ?	Concreto	10
P_4	Existência de Buracos ?	Poucos	5
P_5	Condições Gerais do Piso e meio-fio da calçada ?	Regular	5
P_6	Presença de desníveis ?	Nenhum	10
P_7	Tem rebaixamento de calçada para Pedestre ?	Não	10
P_8	Possui piso tátil ao longo da Calçada ?	Não	-
P_9	A calçada Possui Rebaixamento de Veículos correto ?	N.A	0
P_10	Existência de altura livre menor que 2,10 m ?	Não	-
P_11	O Passeio está no padrão da SMPU ?	Não	0
P_12	A testada possui prática de estacionamento sobre o passeio ?	Não	10
P_13	Existe algum dispositivo de Drenagem sobre a calçada ?	Não	0
P_14	Existe PED em frente a testada ?	Não	-
P_15	Existe FTP em frente a testada ?	Não	-
P_16	Classificação geral da calçada pelo pesquisador.	Ótimo(a)	10
