| Diagnóstico da Calçada | Qualidade do Serviço | |
| Endereço: Av. Abílio Machado, 510 | 52 | C |
| Data do Registro: 08/11/2019 09:56:01 | | |

Lote 1 - Rota: Noroeste

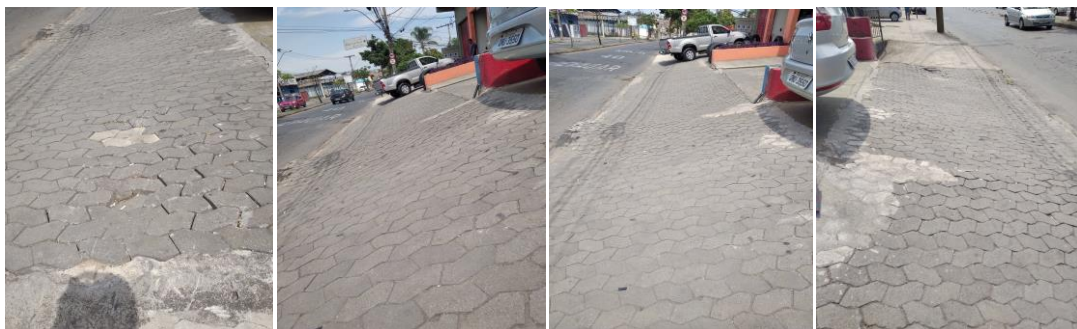
Fotos Complementares - Detalhes do Passeio

| ID | Itens Avaliados | Respostas | Nota |
|---|--|---|---|
| P_4 | Existência de Buracos ? | Poucos | 5 |
| P_5 | Condições Gerais do Piso e meio-fio da calçada ? | Regular | 5 |
| P_6 | Presença de desníveis ? | Leve | 7 |
| P_9 | A calçada Possui Rebaixamento de Veículos correto ? | Não | 0 |
| P_11 | O Passeio está no padrão da SMPU ? | Não | 0 |
| P_12 | A testada possui prática de estacionamento sobre o passeio ? | Sim | 0 |
