Lote 4 - Rota: Contorno

Diagnóstico da Calçada	Qualidade do Serviço	
Endereço: Av.Contorno, 9939	85	B
Data do Registro: 28/10/2019 15:22:11		
Num. Lote CTM: 20179000290

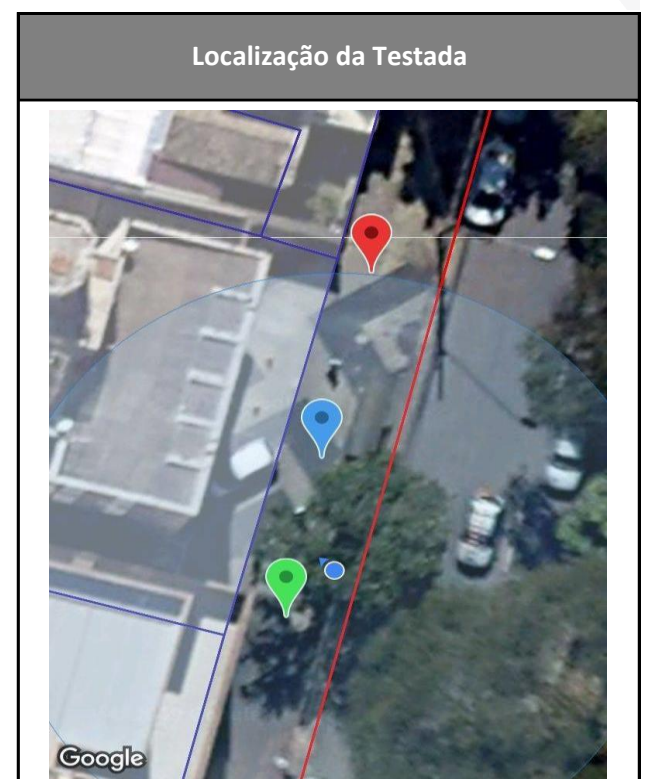
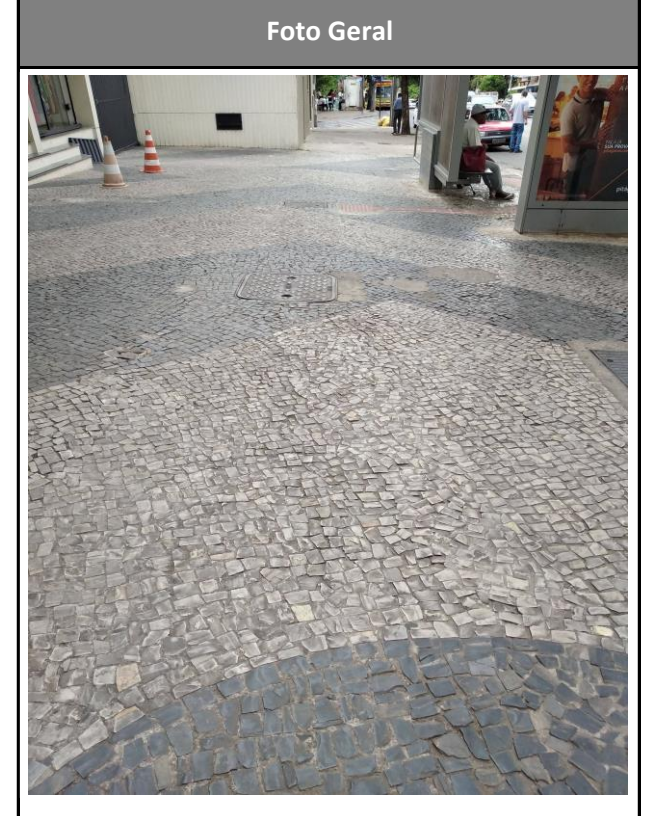
ID	Itens Avaliados	Respostas	Nota
P_1	O Mobiliário urbano está dentro da faixa de serviço de 70 cm ?	Sim	-
P_2	Qual a largura livre do Passeio ?	Acima de 1.50 m	10
P_3	Tipo de revestimento da calçada ?	Pedra Portuguesa	8
P_4	Existencia de Buracos ?	Nenhum	10
P_5	Condições Gerais do Piso e meio-fio da calçada ?	Ótimo(a)	10
P_6	Presença de desniveis ?	Leve	7
P_7	Tem rebaixamento de calçada para Pedestre ?	Não	10
P_8	Possui piso tátil ao longo da Calçada ?	Não	-
P_9	A calçada Possui Rebaixamento de Veiculos correto ?	Sim	10
P_10	Existencia de altura livre menor que 2,10 m ?	Não	-
P_11	O Passeio está no padrao da SMPU ?	Não	0
P_12	A testada possui prática de estacionamento sobre o passeio ?	Não	10
P_13	Existe algum dispositivo de Drenagem sobre a calçada ?	Não	0
P_14	Existe PED em frente a testada ?	Sim	-
P_15	Existe FTP em frente a testada ?	Não	-
P_16	Classificação geral da calçada pelo pesquisador.	Ótimo(a)	10
