Diagnóstico da Calçada	Qualidade do Serviço	
Endereço: Rua Curitiba, s/nº	77	B
Data do Registro: 12/11/2019 13:48:48		
#N/D

Diagnóstico da Calçada	Qualidade do Serviço		Complemento do Diagnóstico
Endereço: Rua Curitiba, s/nº Data do Registro: 12/11/2019 13:48:48 #N/D	77	B

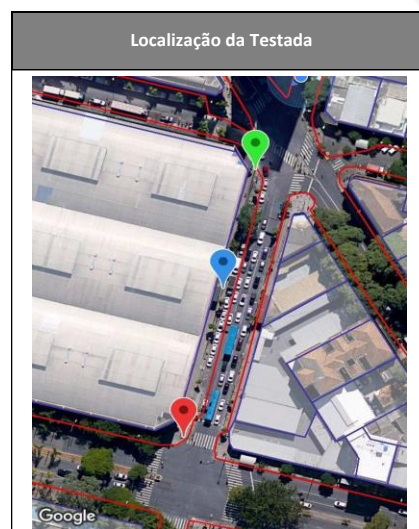
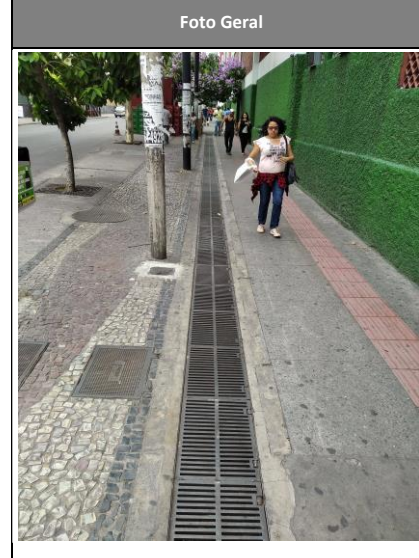
ID	Itens Avaliados	Respostas	Nota
P_1	O Mobiliário urbano está dentro da faixa de serviço de 70 cm ?	Sim	-
P_2	Qual a largura livre do Passeio ?	Acima de 1.50 m	10
P_3	Tipo de revestimento da calçada ?	Concreto	10
P_4	Existência de Buracos ?	Nenhum	10
P_5	Condições Gerais do Piso e meio-fio da calçada ?	Ótimo(a)	10
P_6	Presença de desníveis ?	Nenhum	10
P_7	Tem rebaixamento de calçada para Pedestre ?	Sim	7
P_8	Possui piso tátil ao longo da Calçada ?	Sim	-
P_9	A calçada Possui Rebaixamento de Veículos correto ?	N.A	0
P_10	Existência de altura livre menor que 2,10 m ?	Não	-
P_11	O Passeio está no padrão da SMPU ?	Não	0
P_12	A testada possui prática de estacionamento sobre o passeio ?	Não	10
P_13	Existe algum dispositivo de Drenagem sobre a calçada ?	Sim	0
P_14	Existe PED em frente a testada ?	Não	-
P_15	Existe FTP em frente a testada ?	Sim	-
P_16	Classificação geral da calçada pelo pesquisador.	Ótimo(a)	10
