Lote 4 - Rota: Raja Gabaglia

FRATAR
ENGENHARIA CONSULTIVA

Diagnóstico da Calçada	Qualidade do Serviço	
Endereço: Av. Raja Gabaglia, 561	92	A
Data do Registro: 07/11/2019 16:51:08		
Num. Lote CTM: 90121200230

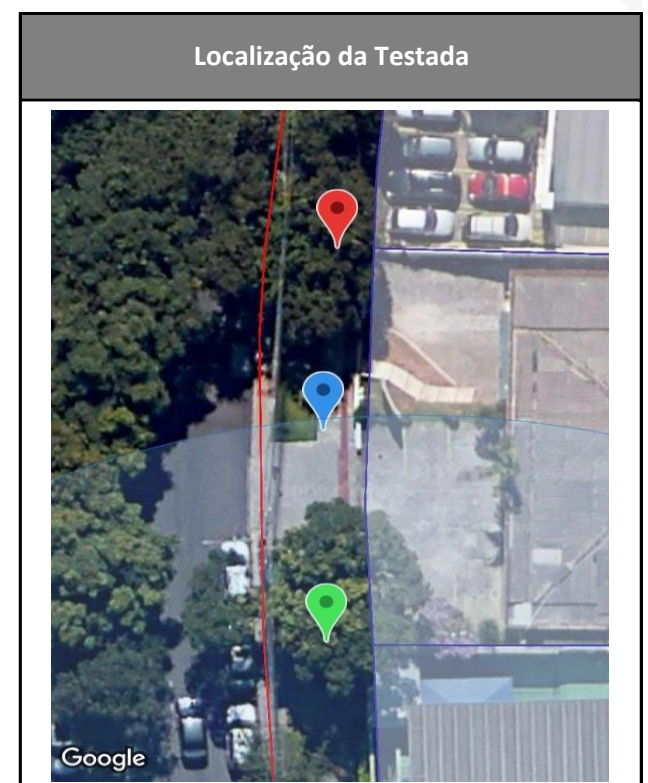
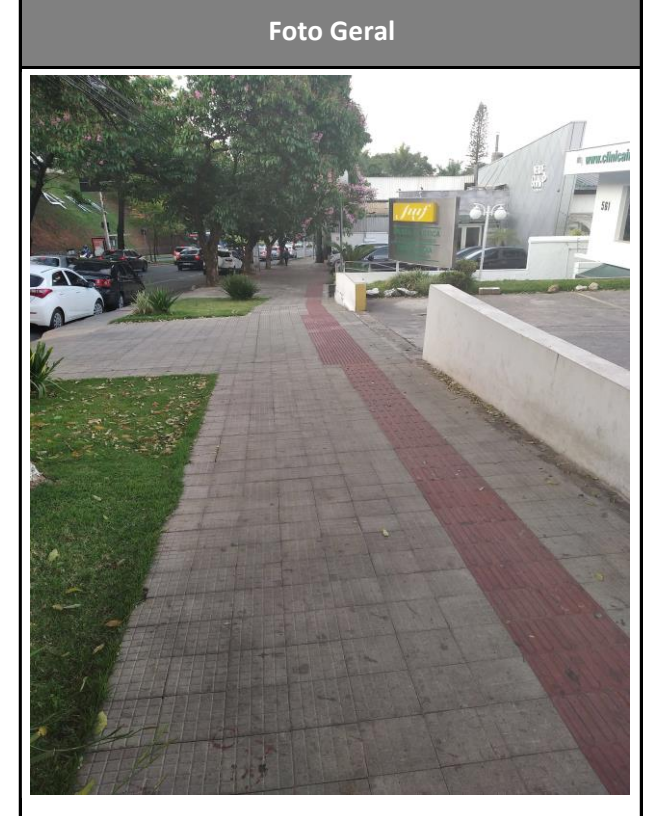
ID	Itens Avaliados	Respostas	Nota
P_1	O Mobiliário urbano está dentro da faixa de serviço de 70 cm ?	Sim	-
P_2	Qual a largura livre do Passeio ?	Acima de 1.50 m	10
P_3	Tipo de revestimento da calçada ?	Ladrilho Hidráulico	10
P_4	Existencia de Buracos ?	Nenhum	10
P_5	Condições Gerais do Piso e meio-fio da calçada ?	Ótimo(a)	10
P_6	Presença de desniveis ?	Leve	7
P_7	Tem rebaixamento de calçada para Pedestre ?	Não	10
P_8	Possui piso tátil ao longo da Calçada ?	Sim	-
P_9	A calçada Possui Rebaixamento de Veiculos correto ?	Sim	10
P_10	Existencia de altura livre menor que 2,10 m ?	Não	-
P_11	O Passeio está no padrao da SMPU ?	Sim	5
P_12	A testada possui prática de estacionamento sobre o passeio ?	Não	10
P_13	Existe algum dispositivo de Drenagem sobre a calçada ?	Não	0
P_14	Existe PED em frente a testada ?	Não	-
P_15	Existe FTP em frente a testada ?	Não	-
P_16	Classificação geral da calçada pelo pesquisador.	Ótimo(a)	10
