Lote 1 - Rota: Padre Pedro Pinto

Diagnóstico da Calçada	Qualidade do Serviço	
Endereço: Rua Padre Pedro Pinto, 2765	78	B
Data do Registro: 21/11/2019 10:34:12		
Num. Lote CTM: 210602700055

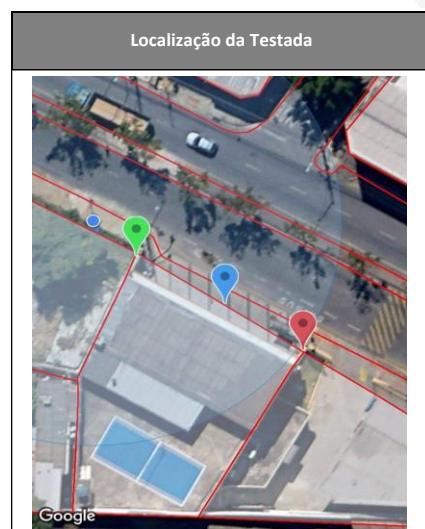
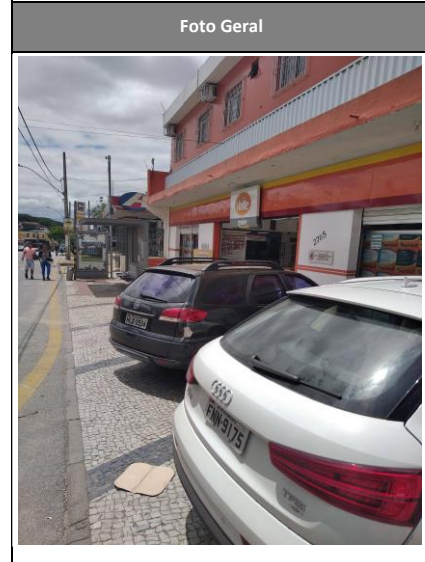
ID	Itens Avaliados	Respostas	Nota
P_1	O Mobiliário urbano está dentro da faixa de serviço de 70 cm ?	Sim	-
P_2	Qual a largura livre do Passeio ?	Acima de 1.50 m	10
P_3	Tipo de revestimento da calçada ?	Pedra Portuguesa	8
P_4	Existência de Buracos ?	Nenhum	10
P_5	Condições Gerais do Piso e meio-fio da calçada ?	Ótimo(a)	10
P_6	Presença de desníveis ?	Nenhum	10
P_7	Tem rebaixamento de calçada para Pedestre ?	Não	10
P_8	Possui piso tátil ao longo da Calçada ?	Não	-
P_9	A calçada Possui Rebaixamento de Veículos correto ?	Sim	10
P_10	Existência de altura livre menor que 2,10 m ?	Não	-
P_11	O Passeio está no padrão da SMPU ?	Não	0
P_12	A testada possui prática de estacionamento sobre o passeio ?	Sim	0
P_13	Existe algum dispositivo de Drenagem sobre a calçada ?	Não	0
P_14	Existe PED em frente a testada ?	Sim	-
P_15	Existe FTP em frente a testada ?	Não	-
P_16	Classificação geral da calçada pelo pesquisador.	Ótimo(a)	10
