# Lote 1 - Rota: Padre Pedro Pinto

Diagnóstico da Calçada	Qualidade do Serviço	
Endereço: Rua Padre Pedro Pinto, 1202	<b>75</b>	<b>B</b>
Data do Registro: 22/11/2019 09:34:32		
Num. Lote CTM: 190428000095

Diagnóstico da Calçada	Qualidade do Serviço		Complemento do Diagnóstico
<b>Endereço: Rua Padre Pedro Pinto, 1202</b> <b>Data do Registro: 22/11/2019 09:34:32</b> <b>Num. Lote CTM: 190428000095</b>	<b>75</b>	<b>B</b>

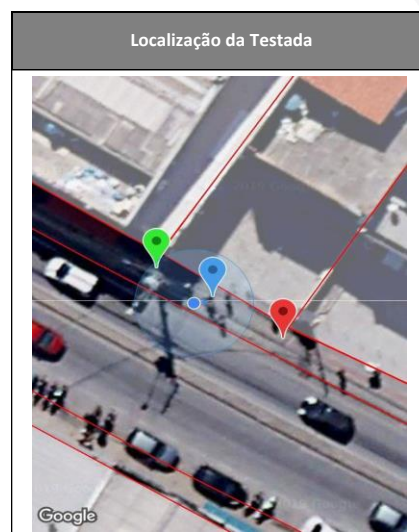
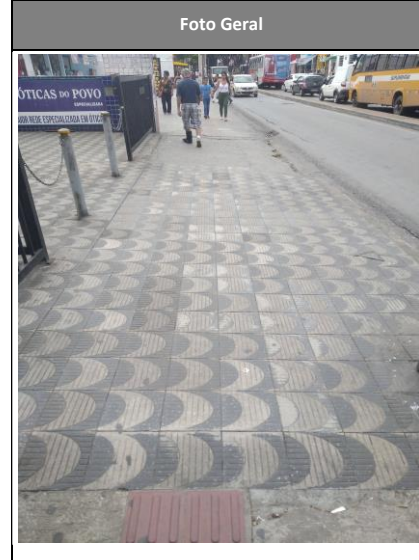
ID	Itens Avaliados	Respostas	Nota
P_1	O Mobiliário urbano está dentro da faixa de serviço de 70 cm ?	Sim	-
P_2	Qual a largura livre do Passeio ?	Acima de 1.50 m	10
P_3	Tipo de revestimento da calçada ?	Ladrilho Hidráulico	10
P_4	Existência de Buracos ?	Poucos	5
P_5	Condições Gerais do Piso e meio-fio da calçada ?	Regular	5
P_6	Presença de desníveis ?	Nenhum	10
P_7	Tem rebaixamento de calçada para Pedestre ?	Não	10
P_8	Possui piso tátil ao longo da Calçada ?	Não	-
P_9	A calçada Possui Rebaixamento de Veículos correto ?	Sim	10
P_10	Existência de altura livre menor que 2,10 m ?	Não	-
P_11	O Passeio está no padrão da SMPU ?	Não	0
P_12	A testada possui prática de estacionamento sobre o passeio ?	Não	10
P_13	Existe algum dispositivo de Drenagem sobre a calçada ?	Não	0
P_14	Existe PED em frente a testada ?	Não	-
P_15	Existe FTP em frente a testada ?	Não	-
P_16	Classificação geral da calçada pelo pesquisador.	Regular	5
