Diagnóstico da Calçada	Qualidade do Serviço	
Endereço: Rua Professor Moraes, 360	<b>55</b>	<b>C</b>
Data do Registro: 12/11/2019 16:02:54		
Num. Lote CTM: 10082600190

Diagnóstico da Calçada	Qualidade do Serviço		Complemento do Diagnóstico
<b>Endereço: Rua Professor Moraes, 360</b> <b>Data do Registro: 12/11/2019 16:02:54</b> <b>Num. Lote CTM: 10082600190</b>	<b>55</b>	<b>C</b>

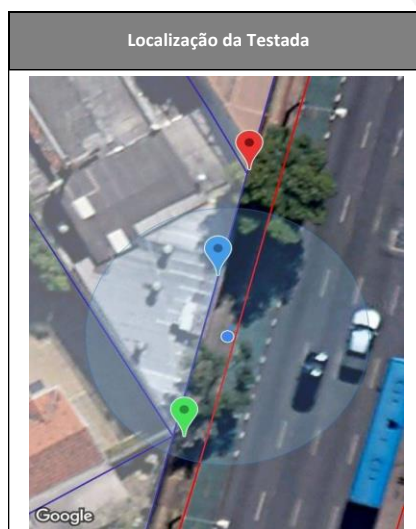
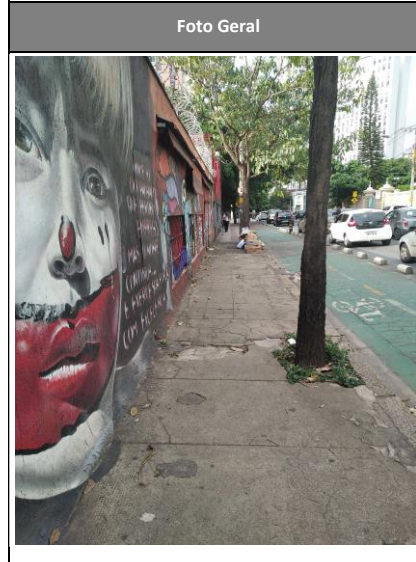
ID	Itens Avaliados	Respostas	Nota
P_1	O Mobiliario urbano está dentro da faixa de serviço de 70 cm ?	Sim	-
P_2	Qual a largura livre do Passeio ?	Acima de 1.50 m	6
P_3	Tipo de revestimento da caçada ?	Concreto	0
P_4	Existencia de Buracos ?	Poucos	5
P_5	Condições Gerais do Piso e meio-fio da calçada ?	Péssimo	0
P_6	Presença de desniveis ?	Nenhum	3
P_7	Tem rebaixamento de calçada para Pedestre ?	Não	10
P_8	Possui piso tátil ao longo da Calçada ?	Não	-
P_9	A calçada Possui Rebaixamento de Veiculos correto ?	N.A	0
P_10	Existencia de altura livre menor que 2,10 m ?	Não	-
P_11	O Passeio está no padrao da SMPU ?	Não	0
P_12	A testada possui prática de estacionamento sobre o passeio ?	Não	10
P_13	Existe algum dispositivo de Drenagem sobre a calçada ?	Não	0
P_14	Existe PED em frente a testada ?	Não	-
P_15	Existe FTP em frente a testada ?	Não	-
P_16	Classificação geral da calçada pelo pesquisador.	Ruim	0
