Lote 4 - Rota: Contorno

FRATAR
ENGENHARIA CONSULTIVA

Diagnóstico da Calçada	Qualidade do Serviço	
Endereço: Av.Contorno, 5628 Data do Registro: 05/11/2019 10:33:58 Num. Lote CTM: 10023300035	75	B

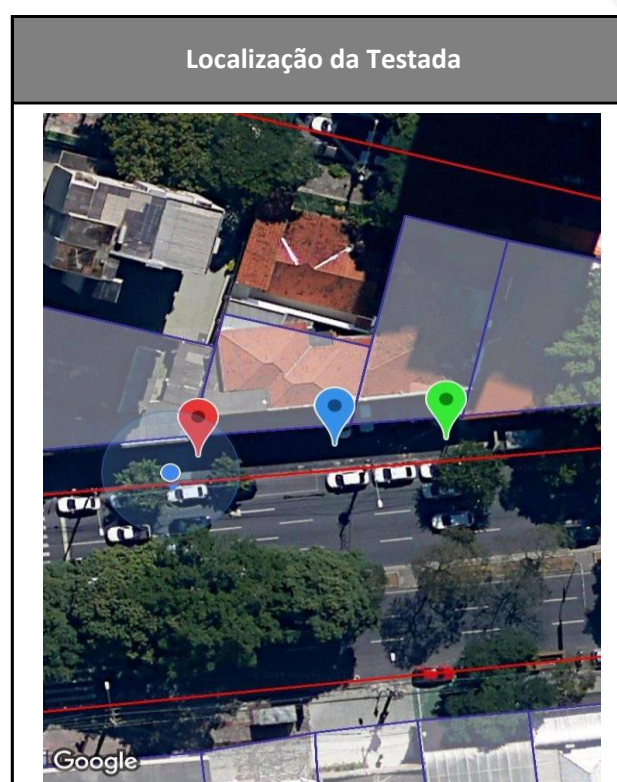
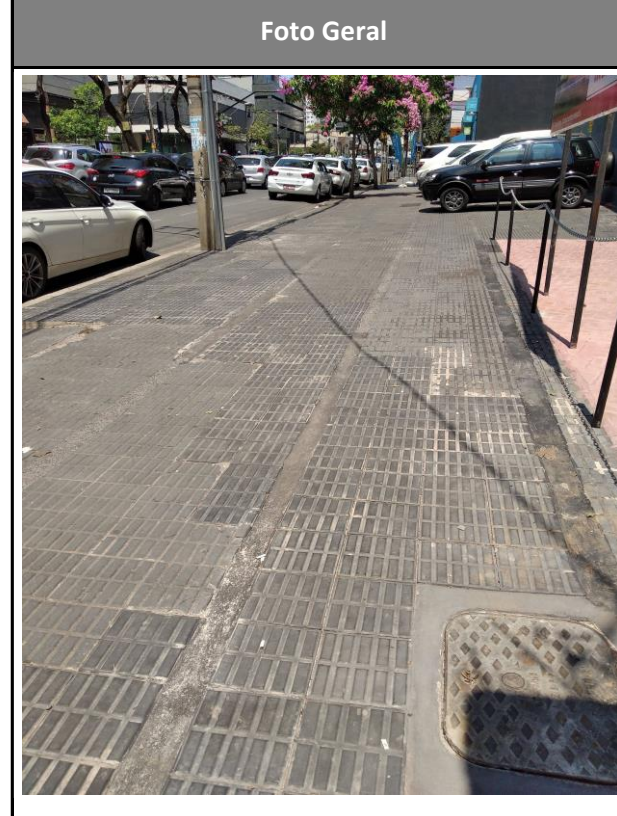
ID	Itens Avaliados	Respostas	Nota
P_1	O Mobiliário urbano está dentro da faixa de serviço de 70 cm ?	Sim	-
P_2	Qual a largura livre do Passeio ?	Acima de 1.50 m	10
P_3	Tipo de revestimento da calçada ?	Ladrilho Hidráulico	10
P_4	Existencia de Buracos ?	Poucos	5
P_5	Condições Gerais do Piso e meio-fio da calçada ?	Ótimo(a)	10
P_6	Presença de desniveis ?	Nenhum	10
P_7	Tem rebaixamento de calçada para Pedestre ?	Não	10
P_8	Possui piso tátil ao longo da Calçada ?	Não	-
P_9	A calçada Possui Rebaixamento de Veiculos correto ?	Sim	10
P_10	Existencia de altura livre menor que 2,10 m ?	Não	-
P_11	O Passeio está no padrao da SMPU ?	Não	0
P_12	A testada possui prática de estacionamento sobre o passeio ?	Sim	0
P_13	Existe algum dispositivo de Drenagem sobre a calçada ?	Não	0
P_14	Existe PED em frente a testada ?	Não	-
P_15	Existe FTP em frente a testada ?	Não	-
P_16	Classificação geral da calçada pelo pesquisador.	Ótimo(a)	10
