Lote 4 - Rota: Contorno

Diagnóstico da Calçada	Qualidade do Serviço	
Endereço: Av.Contorno, 1515	85	B
Data do Registro: 01/11/2019 13:48:25		
Num. Lote CTM: 60009100065

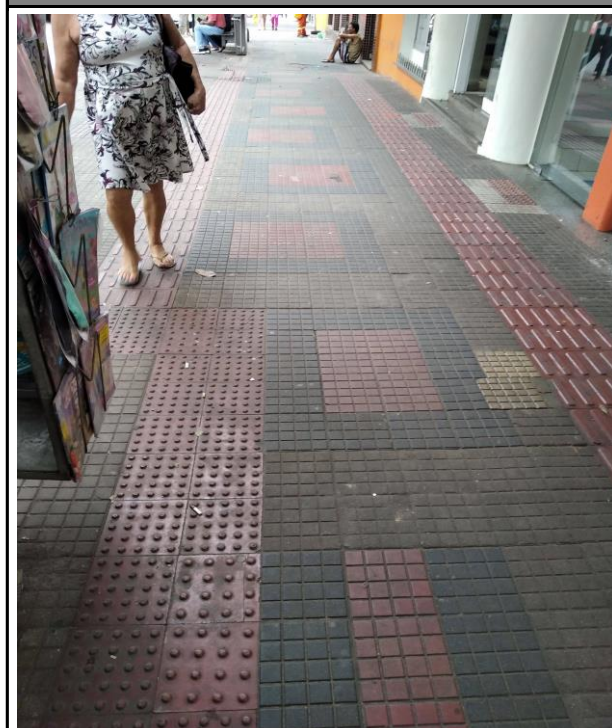
Foto Geral

ID	Itens Avaliados	Respostas	Nota
P_1	O Mobiliário urbano está dentro da faixa de serviço de 70 cm ?	Sim	-
P_2	Qual a largura livre do Passeio ?	Acima de 1.50 m	10
P_3	Tipo de revestimento da calçada ?	Ladrilho Hidráulico	10
P_4	Existencia de Buracos ?	Nenhum	10
P_5	Condições Gerais do Piso e meio-fio da calçada ?	Ótimo(a)	10
P_6	Presença de desniveis ?	Nenhum	10
P_7	Tem rebaixamento de calçada para Pedestre ?	Não	10
P_8	Possui piso tátil ao longo da Calçada ?	Sim	-
P_9	A calçada Possui Rebaixamento de Veiculos correto ?	N.A	0
P_10	Existencia de altura livre menor que 2,10 m ?	Não	-
P_11	O Passeio está no padrao da SMPU ?	Sim	5
P_12	A testada possui prática de estacionamento sobre o passeio ?	Não	10
P_13	Existe algum dispositivo de Drenagem sobre a calçada ?	Não	0
P_14	Existe PED em frente a testada ?	Não	-
P_15	Existe FTP em frente a testada ?	Não	-
P_16	Classificação geral da calçada pelo pesquisador.	Ótimo(a)	10
