Lote 4 - Rota: Contorno

Diagnóstico da Calçada	Qualidade do Serviço	
Endereço: Av.Contorno, 6621	84	B
Data do Registro: 07/11/2019 16:55:50		
Num. Lote CTM: 90049300230

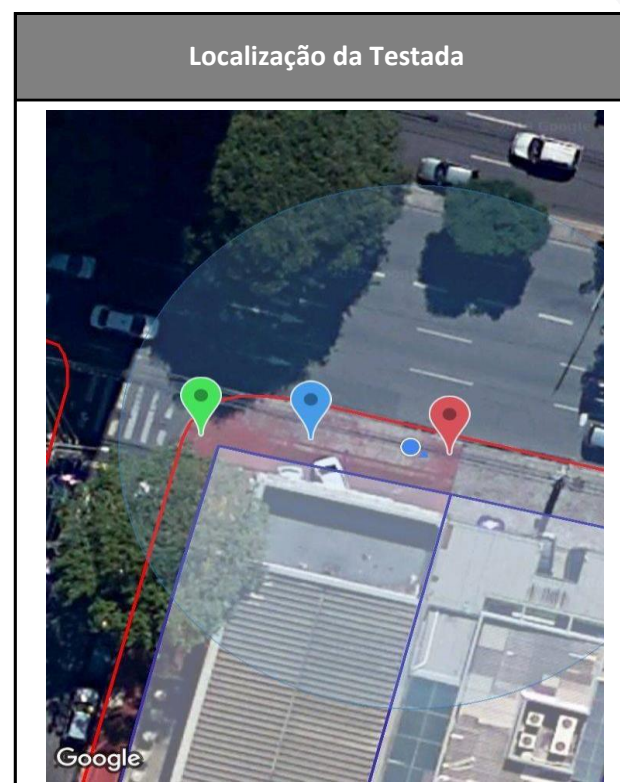
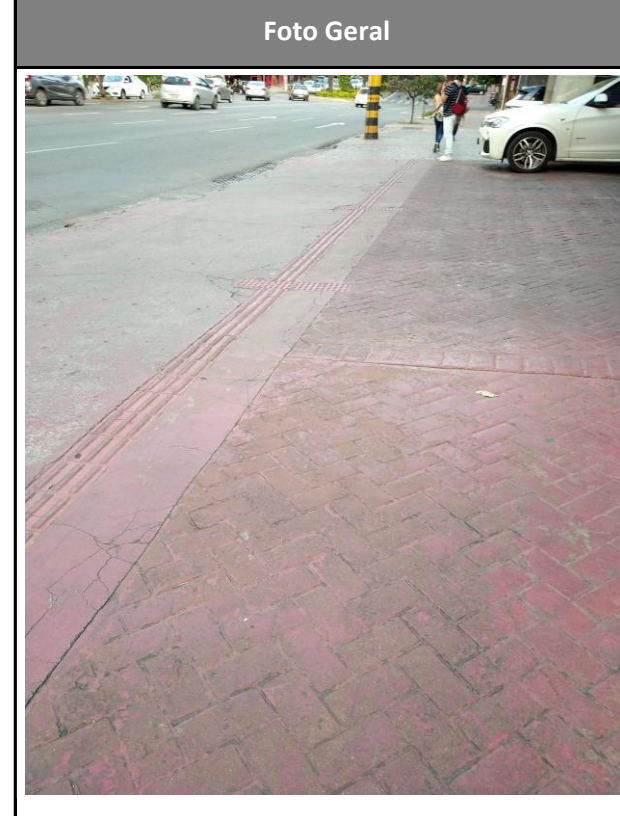
ID	Itens Avaliados	Respostas	Nota
P_1	O Mobiliário urbano está dentro da faixa de serviço de 70 cm ?	Sim	-
P_2	Qual a largura livre do Passeio ?	Acima de 1.50 m	10
P_3	Tipo de revestimento da calçada ?	Concreto	10
P_4	Existencia de Buracos ?	Poucos	5
P_5	Condições Gerais do Piso e meio-fio da calçada ?	Ótimo(a)	10
P_6	Presença de desniveis ?	Nenhum	10
P_7	Tem rebaixamento de calçada para Pedestre ?	Sim	9
P_8	Possui piso tátil ao longo da Calçada ?	Sim	-
P_9	A calçada Possui Rebaixamento de Veiculos correto ?	Sim	10
P_10	Existencia de altura livre menor que 2,10 m ?	Não	-
P_11	O Passeio está no padrao da SMPU ?	Não	0
P_12	A testada possui prática de estacionamento sobre o passeio ?	Não	10
P_13	Existe algum dispositivo de Drenagem sobre a calçada ?	Não	0
P_14	Existe PED em frente a testada ?	Não	-
P_15	Existe FTP em frente a testada ?	Sim	-
P_16	Classificação geral da calçada pelo pesquisador.	Ótimo(a)	10
