Lote 4 - Rota: Raja Gabágia

Diagnóstico da Calçada	Qualidade do Serviço	
Endereço: Av. Olegário Maciel, s/nº Data do Registro: 05/11/2019 12:37:44 Num. Lote CTM: 10226700445	83	B

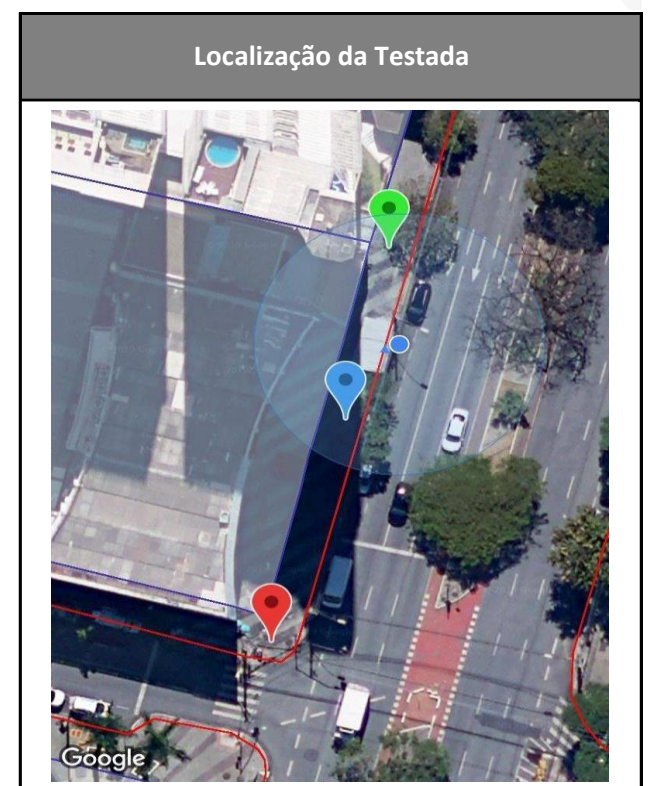
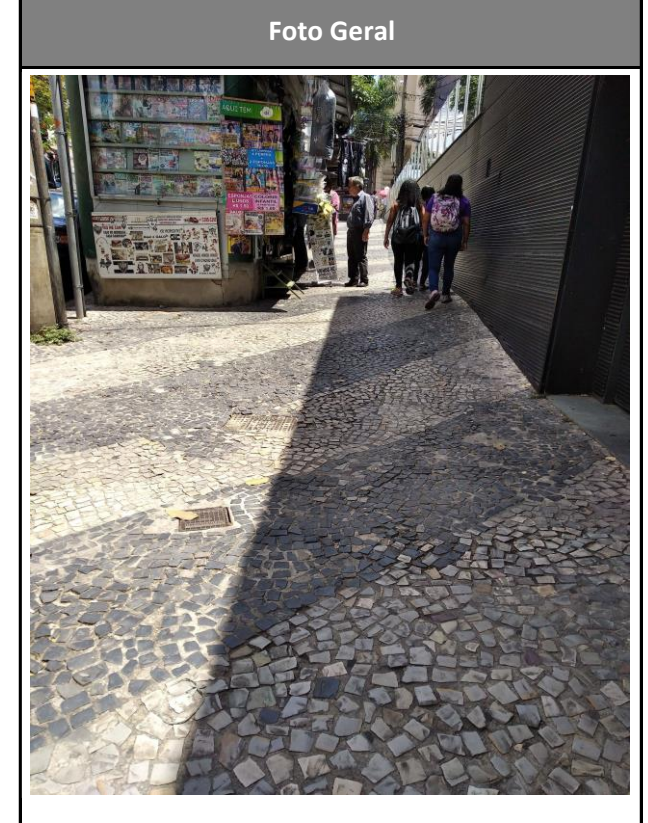
ID	Itens Avaliados	Respostas	Nota
P_1	O Mobiliário urbano está dentro da faixa de serviço de 70 cm ?	Sim	-
P_2	Qual a largura livre do Passeio ?	Acima de 1.50 m	10
P_3	Tipo de revestimento da calçada ?	Pedra Portuguesa	8
P_4	Existencia de Buracos ?	Nenhum	10
P_5	Condições Gerais do Piso e meio-fio da calçada ?	Ótimo(a)	10
P_6	Presença de desniveis ?	Leve	7
P_7	Tem rebaixamento de calçada para Pedestre ?	Sim	8
P_8	Possui piso tátil ao longo da Calçada ?	Não	-
P_9	A calçada Possui Rebaixamento de Veiculos correto ?	Sim	10
P_10	Existencia de altura livre menor que 2,10 m ?	Não	-
P_11	O Passeio está no padrao da SMPU ?	Não	0
P_12	A testada possui prática de estacionamento sobre o passeio ?	Não	10
P_13	Existe algum dispositivo de Drenagem sobre a calçada ?	Não	0
P_14	Existe PED em frente a testada ?	Não	-
P_15	Existe FTP em frente a testada ?	Não	-
P_16	Classificação geral da calçada pelo pesquisador.	Ótimo(a)	10

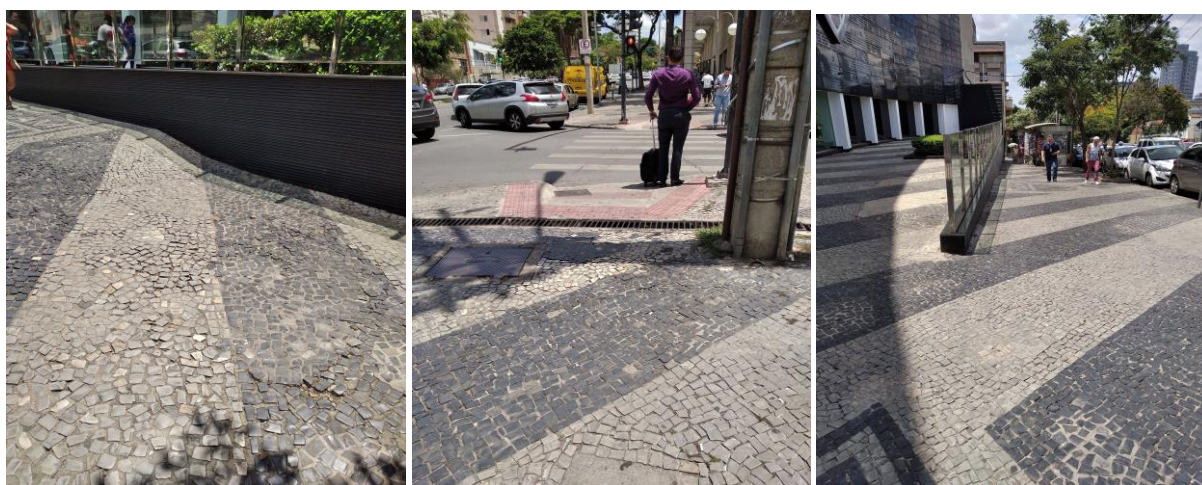
Fotos Complementares - Detalhes do Passeio

ID	Itens Avaliados	Respostas	Nota
P_7_1	Qual tipo do Rebaixo ?	Rebaixo Tipo 1 (trapézio)	0
P_7_1_1	Se for do Tipo 1, Passeio possui largura livre de 1,2 m ?	Sim	0
P_7_1_2	Se for do Tipo 1, O rebaixo tem abas conforme a norma ?	Não	-1
P_7_2	A rampa do rebaixo tem Inclinação da norma (8,33%) ?	Sim	0
P_7_3	O rebaixo possui piso tátil ?	Tem só piso de alerta	-1
P_7_3_1	O piso tátil de alerta e direcional do rebaixo está conforme a norma ?	Sim	0
P_8_1	O piso tátil está no eixo da faixa livre ?	0	0
P_8_2	Se tem uma leve mudança de direção está conforme a norma ?	0	0
P_8_3	Se tem mudança de direção de 90º ou maior está conforme a norma ?	0	0
P_8_4	Se tem mudança de direção de três faixas direcionais está conforme a norma ?	0	0
P_8_5	Se tem mudança de direção de quatro faixas direcionais está conforme a norma?	0	0
P_8_6	Tem piso tátil em pontos de ônibus conforme a norma?	0	0
P_8_7	O piso tátil tem conexão com os lotes vizinhos?	0	0

P_8_8	O piso tátil está em boas condições aparentes?	0	0
P_8_9	O piso tátil apresenta desenho com bom senso?	0	0
P_13_1	Dispositivo de Drenagem está devidamente instalado e bem conservado?	0	0
P_13_2	Dispositivo de Drenagem oferece risco para caminhamento seguro de pedestre?	0	0
