Lote 4 - Rota: Raja Gabágia

FRATAR
ENGENHARIA CONSULTIVA

Diagnóstico da Calçada	Qualidade do Serviço	
Endereço: Av. Olegário Maciel, 2280	67	C
Data do Registro: 05/11/2019 13:49:24		
Num. Lote CTM: 10408600425

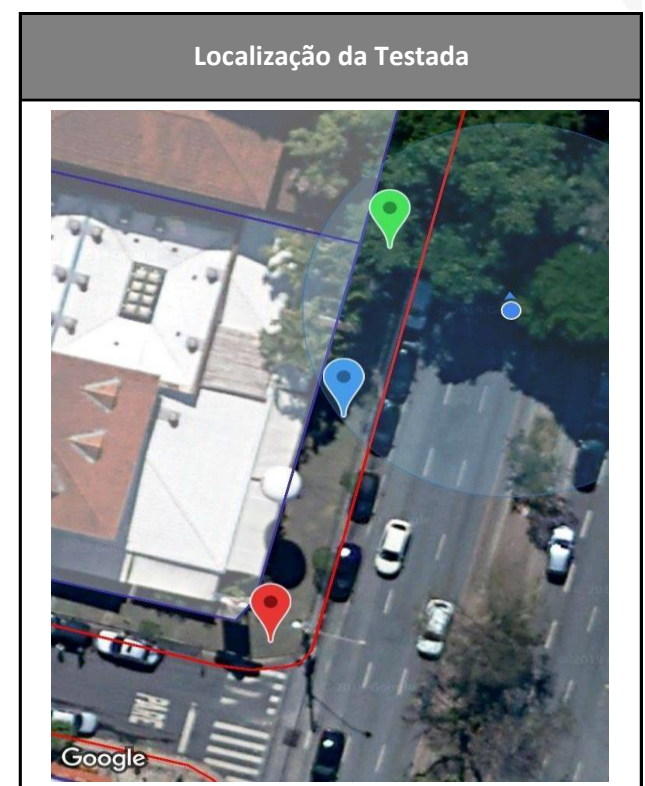
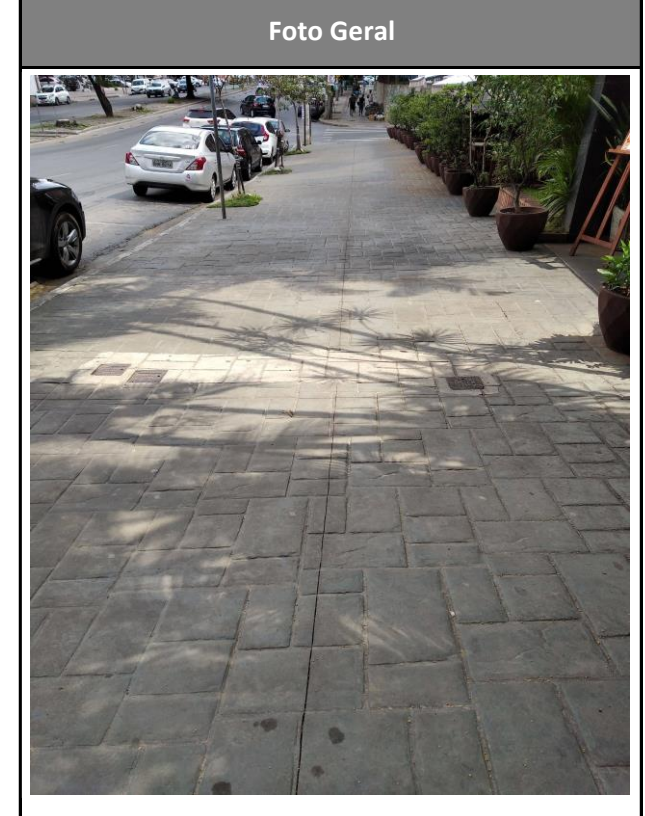
ID	Itens Avaliados	Respostas	Nota
P_1	O Mobiliário urbano está dentro da faixa de serviço de 70 cm ?	Sim	-
P_2	Qual a largura livre do Passeio ?	Acima de 1.50 m	10
P_3	Tipo de revestimento da calçada ?	Bloco Intertravado de Concreto	10
P_4	Existencia de Buracos ?	Nenhum	10
P_5	Condições Gerais do Piso e meio-fio da calçada ?	Ótimo(a)	10
P_6	Presença de desniveis ?	Leve	7
P_7	Tem rebaixamento de calçada para Pedestre ?	Não, mas deveria ter.	0
P_8	Possui piso tátil ao longo da Calçada ?	Não	-
P_9	A calçada Possui Rebaixamento de Veiculos correto ?	N.A	0
P_10	Existencia de altura livre menor que 2,10 m ?	Não	-
P_11	O Passeio está no padrao da SMPU ?	Não	0
P_12	A testada possui prática de estacionamento sobre o passeio ?	Não	10
P_13	Existe algum dispositivo de Drenagem sobre a calçada ?	Não	0
P_14	Existe PED em frente a testada ?	Não	-
P_15	Existe FTP em frente a testada ?	Não	-
P_16	Classificação geral da calçada pelo pesquisador.	Ótimo(a)	10
