Lote 4 - Rota: Raja Gabaglia

FRATAR
ENGENHARIA CONSULTIVA

Diagnóstico da Calçada	Qualidade do Serviço	
Endereço: Av. Raja Gabaglia, 303 Data do Registro: 06/11/2019 16:35:33 Num. Lote CTM: 90036400600	94	A

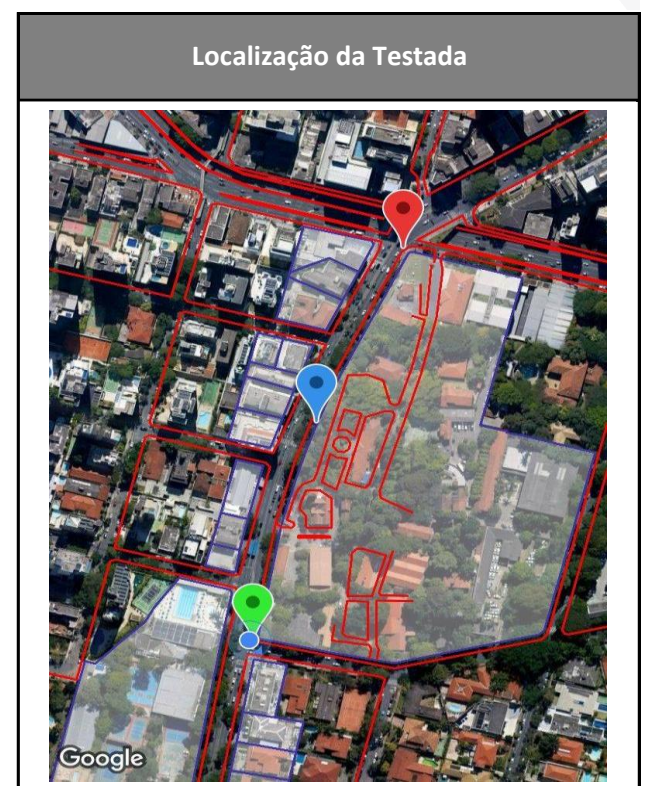
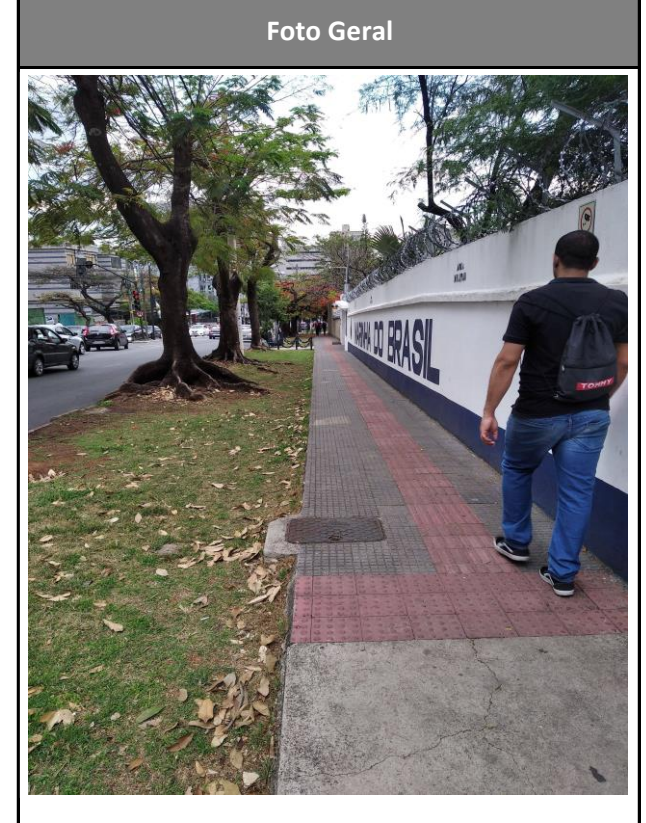
ID	Itens Avaliados	Respostas	Nota
P_1	O Mobiliário urbano está dentro da faixa de serviço de 70 cm ?	Sim	-
P_2	Qual a largura livre do Passeio ?	Acima de 1.50 m	10
P_3	Tipo de revestimento da calçada ?	Ladrilho Hidráulico	10
P_4	Existencia de Buracos ?	Nenhum	10
P_5	Condições Gerais do Piso e meio-fio da calçada ?	Ótimo(a)	10
P_6	Presença de desniveis ?	Nenhum	10
P_7	Tem rebaixamento de calçada para Pedestre ?	Sim	9
P_8	Possui piso tátil ao longo da Calçada ?	Sim	-
P_9	A calçada Possui Rebaixamento de Veiculos correto ?	Sim	10
P_10	Existencia de altura livre menor que 2,10 m ?	Não	-
P_11	O Passeio está no padrao da SMPU ?	Sim	5
P_12	A testada possui prática de estacionamento sobre o passeio ?	Não	10
P_13	Existe algum dispositivo de Drenagem sobre a calçada ?	Não	0
P_14	Existe PED em frente a testada ?	Sim	-
P_15	Existe FTP em frente a testada ?	Sim	-
P_16	Classificação geral da calçada pelo pesquisador.	Ótimo(a)	10

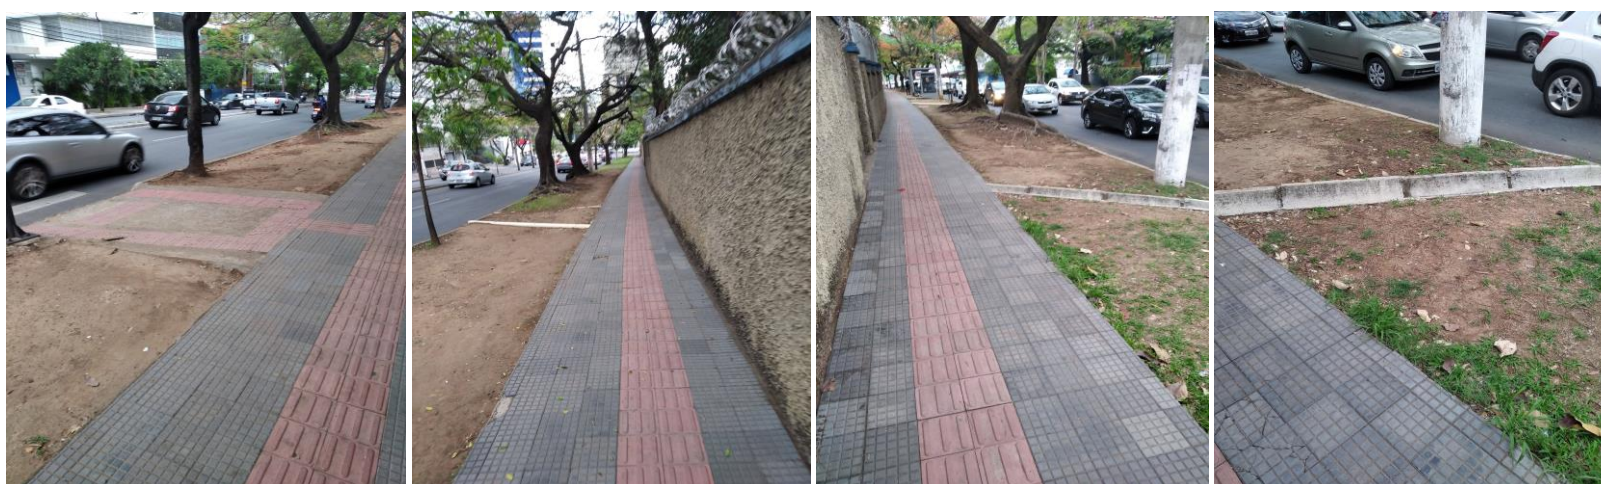
Fotos Complementares - Detalhes do Passeio

ID	Itens Avaliados	Respostas	Nota
P_7_1	Qual tipo do Rebaixo ?	Rebaixo Tipo 1 (trapézio)	0
P_7_1_1	Se for do Tipo 1, Passeio possui largura livre de 1,2 m ?	Sim	0
P_7_1_2	Se for do Tipo 1, O rebaixo tem abas conforme a norma ?	Sim	0
P_7_2	A rampa do rebaixo tem Inclinação da norma (8,33%) ?	Sim	0
P_7_3	O rebaixo possui piso tátil ?	Tem só piso de alerta	-1
P_7_3_1	O piso tátil de alerta e direcional do rebaixo está conforme a norma ?	Sim	0
P_8_1	O piso tátil está no eixo da faixa livre ?	Sim	0
P_8_2	Se tem uma leve mudança de direção está conforme a norma ?	Não	0
P_8_3	Se tem mudança de direção de 90º ou maior está conforme a norma ?	0	0
P_8_4	Se tem mudança de direção de três faixas direcionais está conforme a norma ?	0	0
P_8_5	Se tem mudança de direção de quatro faixas direcionais está conforme a norma?	0	0
P_8_6	Tem piso tátil em pontos de ônibus conforme a norma?	Sim	0
P_8_7	O piso tátil tem conexão com os lotes vizinhos?	Sim	0

P_8_8	O piso tátil está em boas condições aparentes?	Sim	0
P_8_9	O piso tátil apresenta desenho com bom senso?	Sim	0
P_13_1	Dispositivo de Drenagem está devidamente instalado e bem conservado?	0	-3
P_13_2	Dispositivo de Drenagem oferece risco para caminhamento seguro de pedestre?	0	0
