Diagnóstico da Calçada	Qualidade do Serviço	
Endereço: Av. Cristóvão Colombo, 157	72	B
Data do Registro: 12/11/2019 13:26:41		
Num. Lote CTM: 10019900245

Diagnóstico da Calçada	Qualidade do Serviço		Complemento do Diagnóstico
Endereço: Av. Cristovão Colombo, 157 Data do Registro: 12/11/2019 13:26:41 Num. Lote CTM: 10019900245	72	B

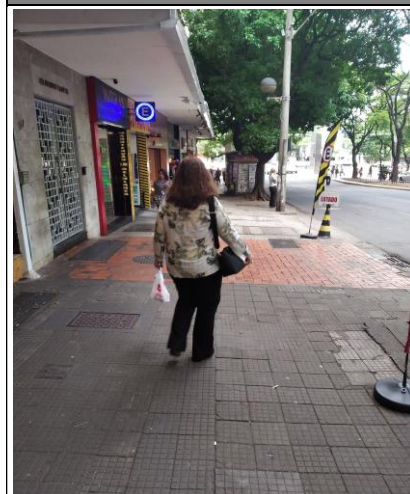
Foto Geral

ID	Itens Avaliados	Respostas	Nota
P_1	O Mobiliário urbano está dentro da faixa de serviço de 70 cm ?	Sim	-
P_2	Qual a largura livre do Passeio ?	Acima de 1.50 m	10
P_3	Tipo de revestimento da calçada ?	Ladrilho Hidráulico	8
P_4	Existência de Buracos ?	Nenhum	5
P_5	Condições Gerais do Piso e meio-fio da calçada ?	Regular	5
P_6	Presença de desníveis ?	Leve	10
P_7	Tem rebaixamento de calçada para Pedestre ?	Não	10
P_8	Possui piso tátil ao longo da Calçada ?	Não	-
P_9	A calçada Possui Rebaixamento de Veículos correto ?	N.A	0
P_10	Existência de altura livre menor que 2,10 m ?	Não	-
P_11	O Passeio está no padrão da SMPU ?	Não	0
P_12	A testada possui prática de estacionamento sobre o passeio ?	Não	10
P_13	Existe algum dispositivo de Drenagem sobre a calçada ?	Não	0
P_14	Existe PED em frente a testada ?	Não	-
P_15	Existe FTP em frente a testada ?	Não	-
P_16	Classificação geral da calçada pelo pesquisador.	Ótimo(a)	0
