Diagnóstico da Calçada	Qualidade do Serviço	
Endereço: Av. Ivaí, s/nº	90	B
Data do Registro: 12/11/2019 15:56:32		
Num. Lote CTM: 131124800650

Lote 1 - Rota: Noroeste

FRATAR
ENGENHARIA CONSULTIVA

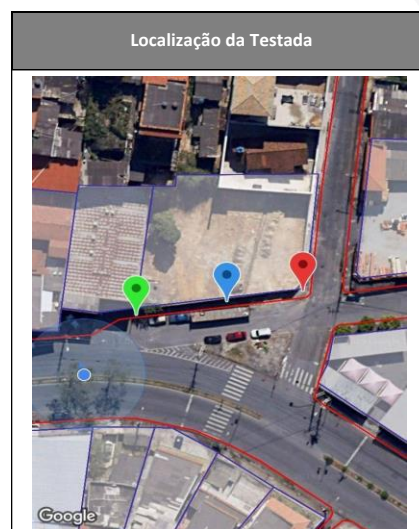
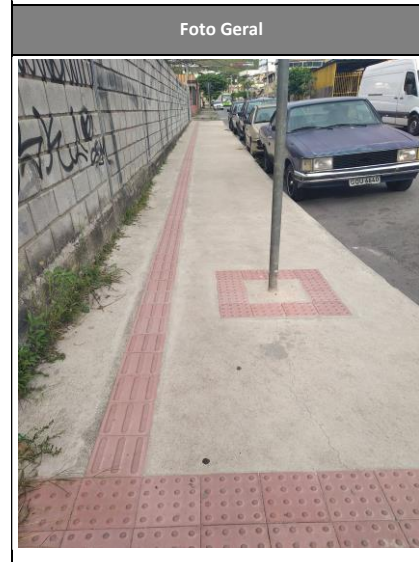
ID	Itens Avaliados	Respostas	Nota
P_1	O Mobiliário urbano está dentro da faixa de serviço de 70 cm ?	Não	-
P_2	Qual a largura livre do Passeio ?	Acima de 1.50 m	10
P_3	Tipo de revestimento da calçada ?	Concreto	10
P_4	Existência de Buracos ?	Nenhum	10
P_5	Condições Gerais do Piso e meio-fio da calçada ?	Ótimo(a)	10
P_6	Presença de desníveis ?	Nenhum	10
P_7	Tem rebaixamento de calçada para Pedestre ?	Não	10
P_8	Possui piso tátil ao longo da Calçada ?	Sim	-
P_9	A calçada Possui Rebaixamento de Veículos correto ?	Sim	10
P_10	Existência de altura livre menor que 2,10 m ?	Não	-
P_11	O Passeio está no padrão da SMPU ?	Não	0
P_12	A testada possui prática de estacionamento sobre o passeio ?	Não	10
P_13	Existe algum dispositivo de Drenagem sobre a calçada ?	Não	0
P_14	Existe PED em frente a testada ?	Não	-
P_15	Existe FTP em frente a testada ?	Não	-
P_16	Classificação geral da calçada pelo pesquisador.	Ótimo(a)	10
